Suivi évaluation de l'immeuble à cour-couverte
opération DOMOFrance

Titre Suivi évaluation de l'immeuble à cour-couverte

Sous-titre opération DOMOFRANCE

Nature Rapport d'étude

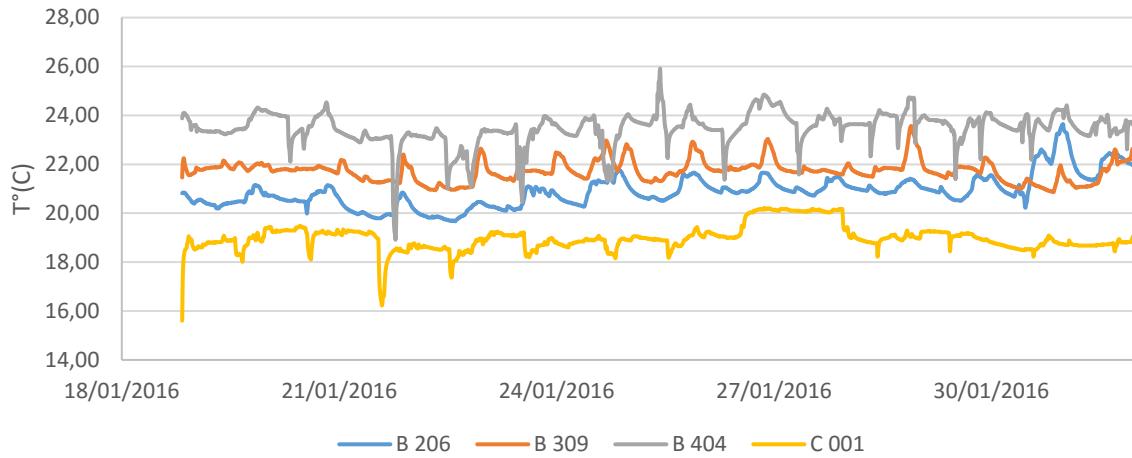
Température en hiver dans les séjours

Les températures relevées dans les séjours font apparaître des écarts significatifs entre l'appartement C001 et B 404.

Ceci s'explique certainement par l'orientation géographique des appartements qui sont pourtant tous les deux de même typologie.

En effet, l'appartement C001, situé sur la sente, accède directement à l'extérieur par le séjour contrairement à l'appartement B404 qui n'est accessible que par l'atrium qui fait donc office de tampon pour les températures extérieures.

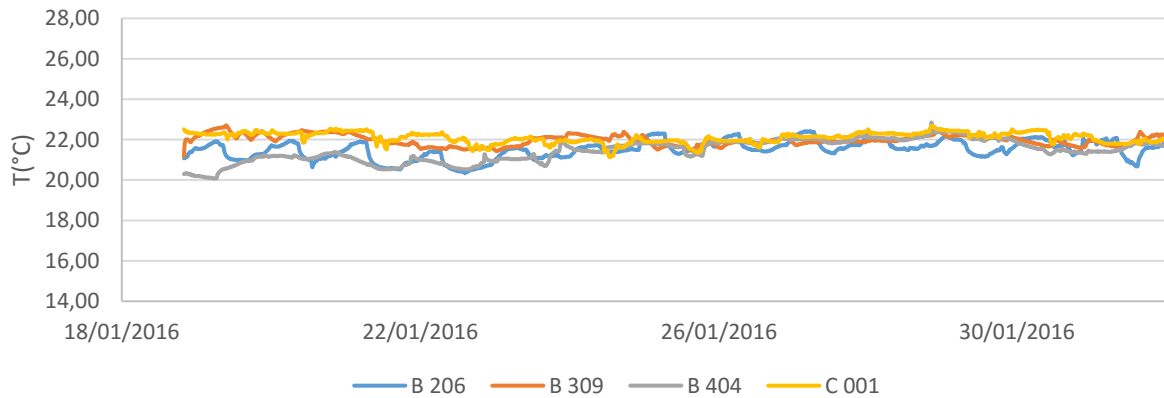
Température en hiver dans les chambres

Les températures relevées dans les chambres montrent une valeur moyenne de 21,7° pour les 3 logements situés dans l'atrium, sauf pour la chambre de l'appartement qui bénéficie d'une entrée extérieure. La moyenne relevée dans cette chambre est de l'ordre de 22,1°. Ceci s'explique par le nombre d'occupants (3 ou 4 personnes selon les moments) et par le fait qu'elle est située à l'étage et donne sur l'atrium.

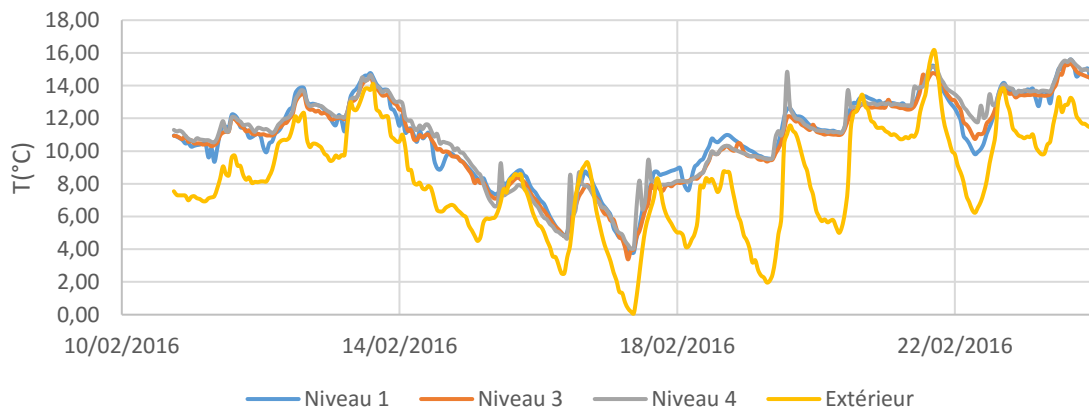
Température en hiver dans l'atrium et à l'extérieur

Les températures relevées dans l'atrium montrent des valeurs supérieures de 3 ou 4°C aux températures extérieures. L'atrium joue donc le rôle d'espace tampon. On constate une homogénéité des températures au niveau de l'atrium : il y a peu de différence suivant les niveaux.

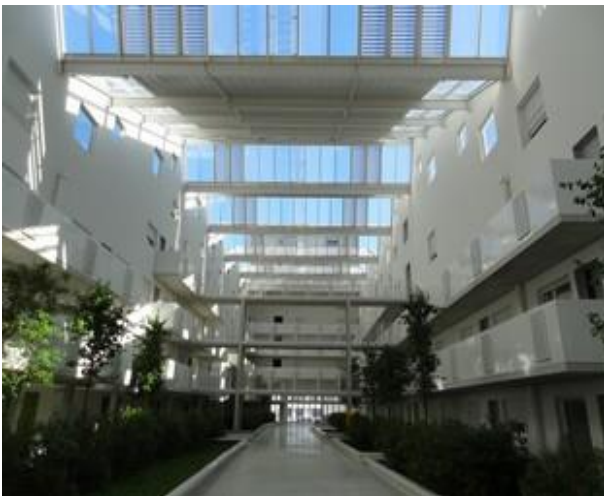
Illustration 5: système des ventelles

Concernant l'atrium, ALTO INGENIERIE, chargé de vérifier le bon fonctionnement des ventelles a signalé un dysfonctionnement de la sonde CO₂: En effet, celles-ci restent ouvertes du fait que les sondes CO₂ sont saturées et ne reviennent pas à la normale.

Le passage de la nacelle thermique a eu un effet négatif sur leur fonctionnement et elles restent maintenant bloquées à 1000 ppm, ce qui provoque leur ouverture permanente.

Les défauts sur les sondes CO2 entraînent l'ouverture permanente des ventelles.

ALTO INGENIERIE pense qu'il faut les re-calibrer dans les 2 ans, et a conseillé à Domofrance de passer sur du Siemens 0-2000 PPM (moins de risque de saturation) qui ont un étalonnage garantie 8 ans.
