# LOGEO SEINE

## SAINTE-ADRESSE, ROUTE DU CAP

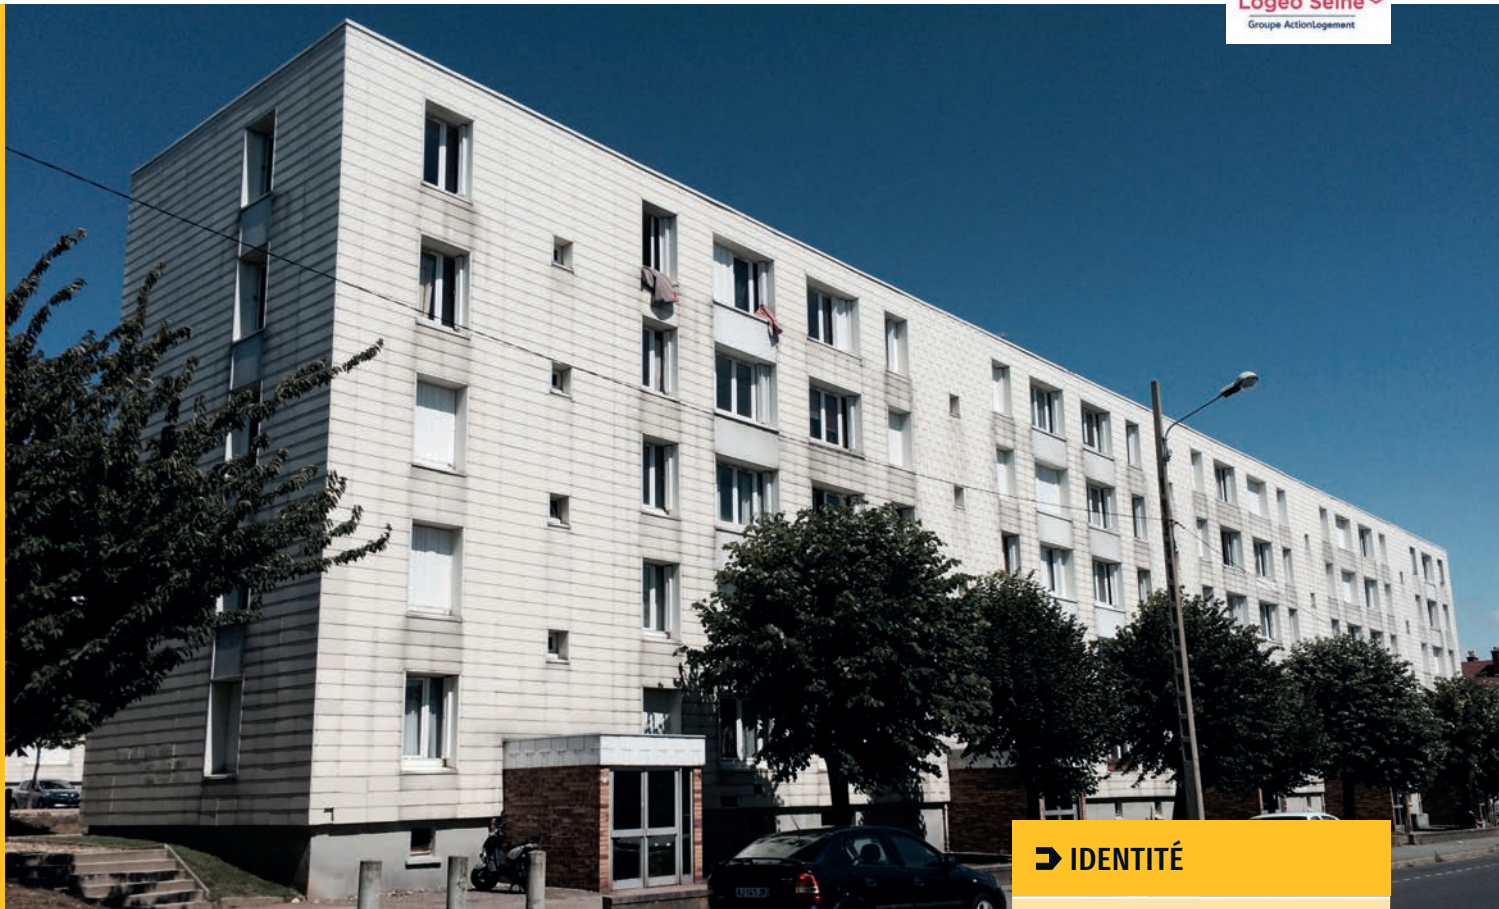
▲ Vue sur le bâtiment B depuis la route du Cap

L'image de la résidence est peu attractive, en raison notamment du traitement des façades en bardage fibrociment en « écailles ». Elle apparaît en décalage avec un environnement soigné.

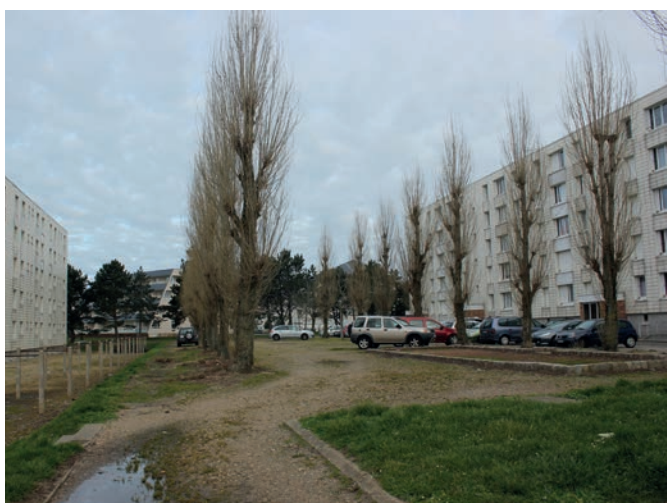
- Absence de dialogue avec l'environnement urbain
- Manque de confort des logements (exiguïté des pièces, absence d'ascenseurs, rez-de-chaussée rehaussés)
- Site non résidentielisé marqué par l'absence de qualité et d'usage des espaces extérieurs

Le stationnement se fait entre les deux bâtiments, sur un parking extérieur en mauvais état, accessible par l'impasse du Cap.

▲ Espaces extérieurs de la résidence

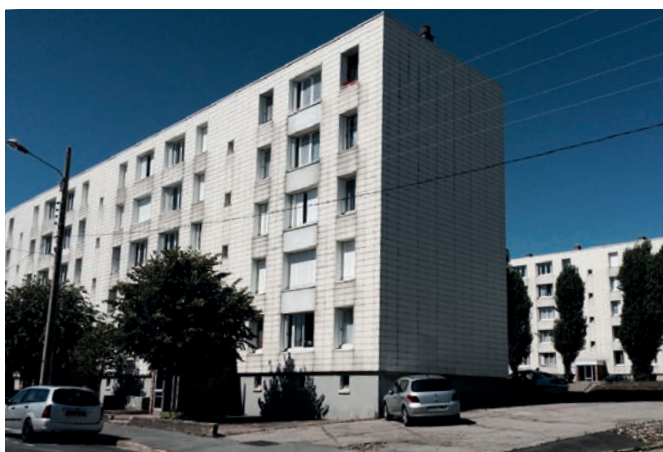
▲ Les 2 bâtiments vus depuis la route du Cap

Les bâtiments ne sont pas accessibles PMR en raison de RdC rehaussés et de l'absence d'ascenseur
