HABITATS JEUNES LE LEVAIN

BORDEAUX - 29, 31 ET 33 RUE PAUL-LOUIS LANDE

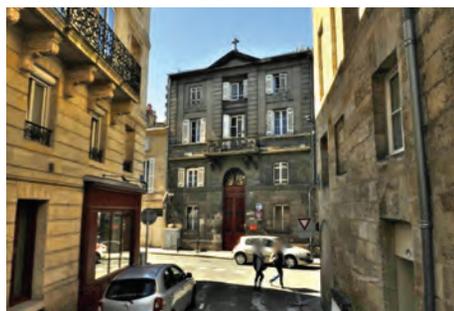
▲ Façade remarquable classée MH, vue depuis la rue Labirat

Immeuble très ancien, façades remarquables à restaurer

Les façades en pierre de la rue Paul-Louis Lande, celles de la cour intérieure et celles donnant sur le jardin présentent un ornement décoratif extrêmement détaillé.

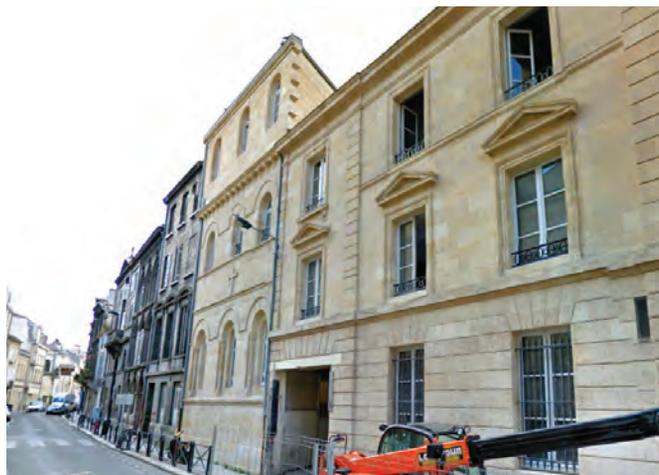
▲ Immeuble mitoyen, l'Hôtel Montesquieu récemment restauré

3 ensembles de constructions anciennes en R+3 sur sous-sol sont présents sur le site dont l'un est classé au titre des Monuments Historiques. Le 33 rue Paul-Louis Lande est mitoyen à l'hôtel Montesquieu (XVII^e siècle) réhabilité récemment.

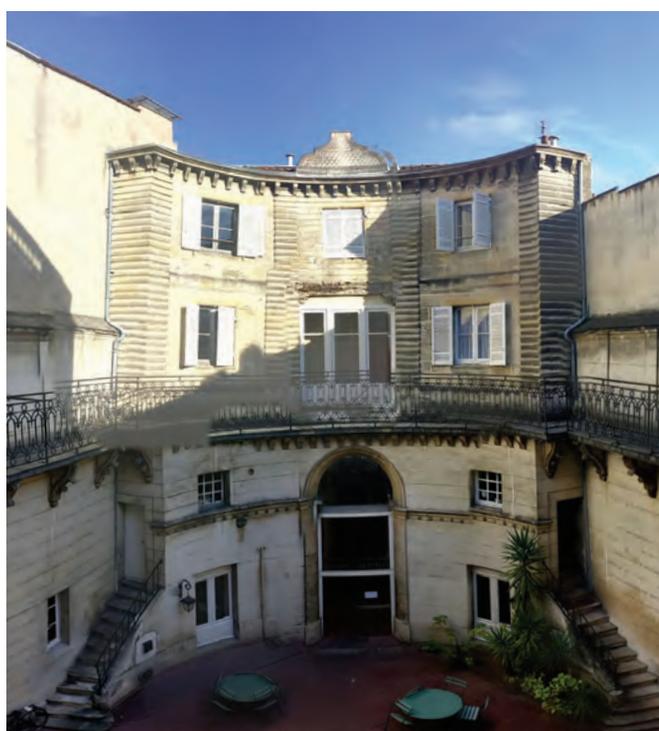
▲ Façade classée MH dans cour intérieure Est

Éléments de ferronnerie extérieurs remarquables notamment les garde-corps de la coursive et des escaliers de la cour intérieure.

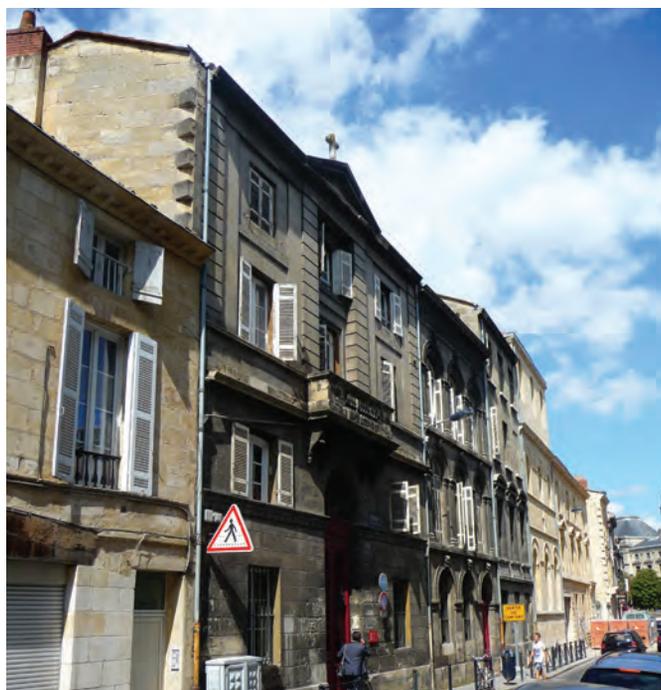
▲ Vue depuis la rue Paul-Louis Lande

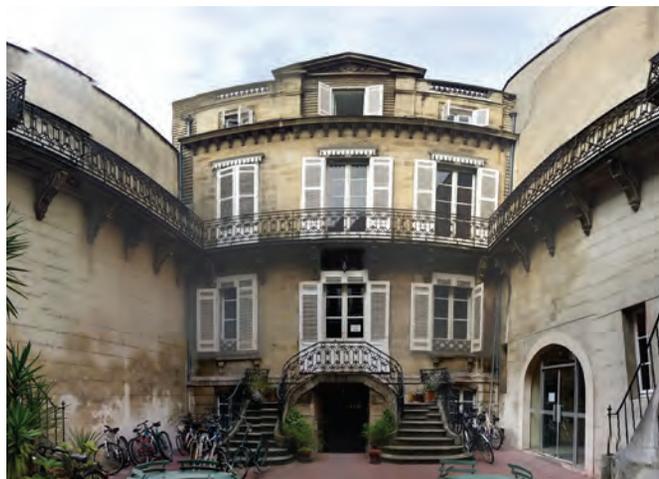
▲ Façade classée MH dans cour intérieure Ouest

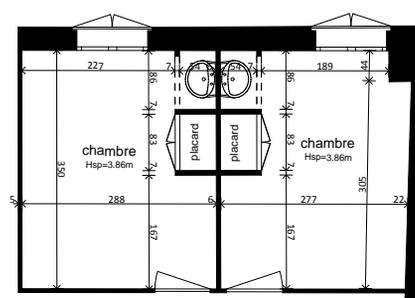
▲ Chambre type

- 68 chambres d'une surface habitable de 9 à 10m², HSP de 2,50m à 3,20m
- Chambre équipée d'un placard et d'un lavabo

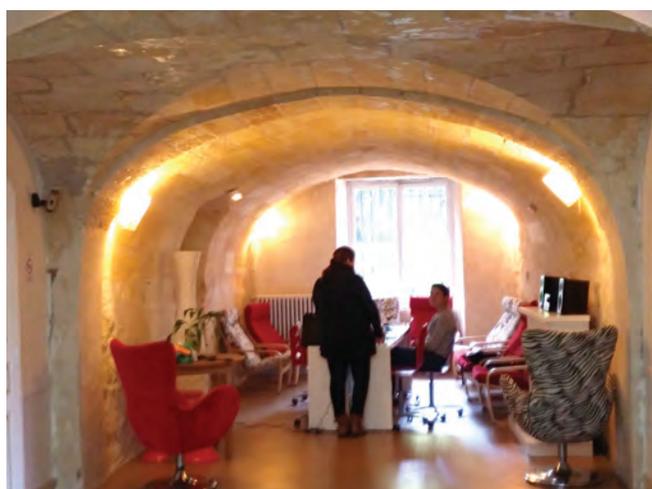
▲ Espace de détente sous voûte en pierre apparente.
