PLURALIS HABITAT

VOREPPE - ALLÉE DES BRUYÈRES ET ALLÉE DES HORTENSIAS

Résidence BOURG VIEUX à Voreppe
PLAN MASSE DES EXISTANTS

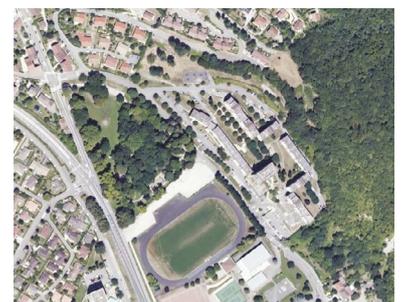
▲ Photo aérienne

Résidence implantée dans un cadre verdoyant et accessible depuis la rue de Bourg-Vieux située en contrebas.

Depuis la rue, deux entrées et sorties sont présentes. Malgré la forte déclivité du site, des espaces et places intérieures existent ainsi qu'une aire de jeux pour enfants. Ces espaces au cœur de la résidence ne sont pas valorisés.

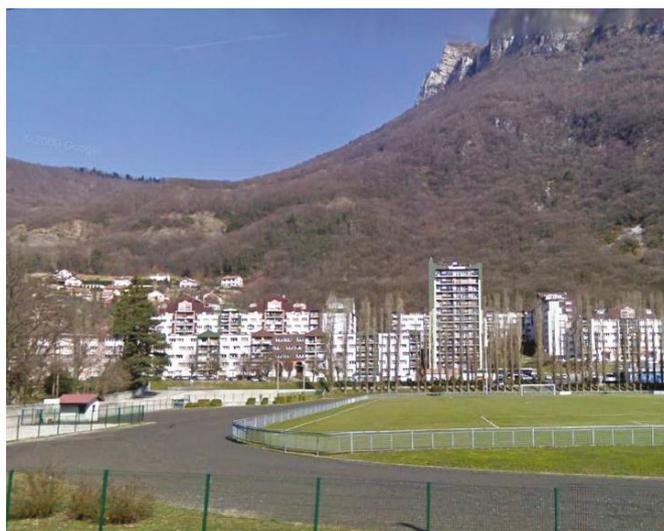
▲ Bourg-Vieux vu depuis la RN75

L'esthétique globale actuelle de l'ensemble des façades et surtout la tour visible de loin, stigmatisent le quartier.

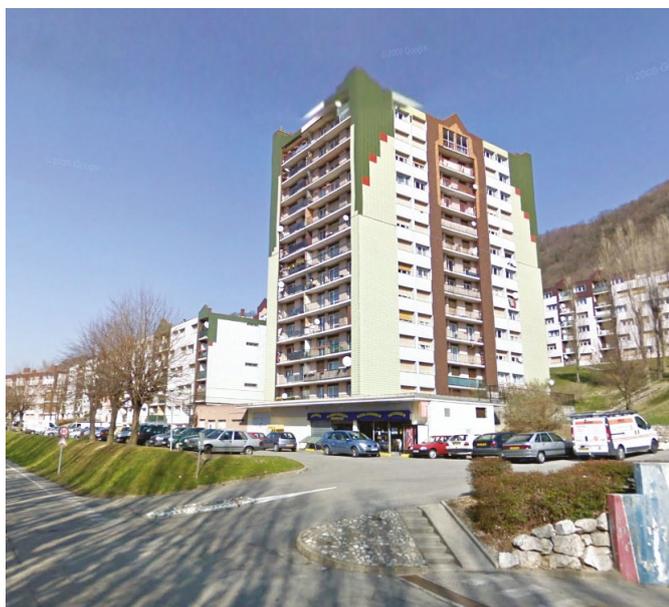
▲ Bâtiment «Colchiques»

Seul le bâtiment «Colchiques» (62 logts sur 11 niv.) est accessible aux personnes à mobilité réduite. Il est doté de deux ascenseurs.

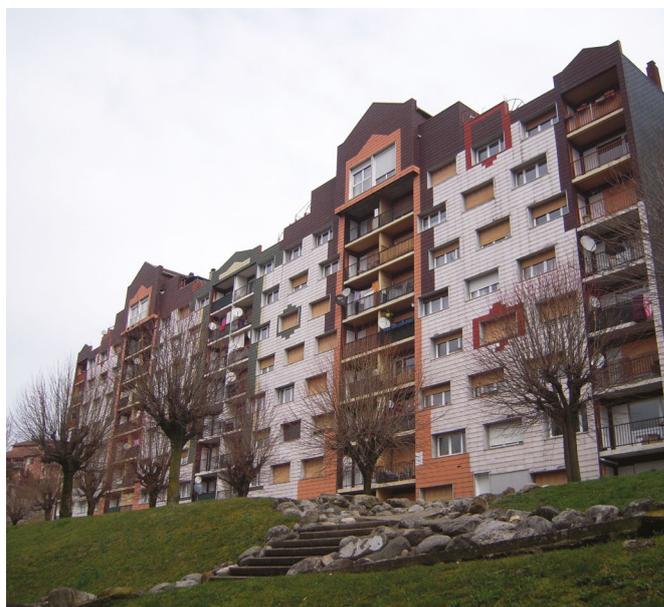
▲ Bâtiment «Digitales»

- Murs : voiles béton ép. 15 cm
- Planchers : dalles béton tous niveaux
- Isolation verticale intérieure : polystyrène ép. 3 cm
- Isolation verticale extérieure : laine de verre ép. 7,5 cm + bardage fibrociment
- Isolation toitures-terrasses : polystyrène extrudé ép. 4 cm + étanchéité multicouche ou inversée
- Menuiseries extérieures isolantes PVC

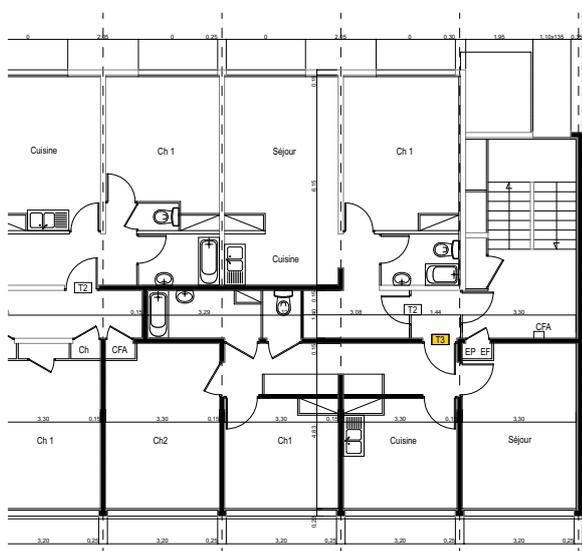
▲ Exemple d'un T3 mono-orienté

Logements traversants et mono-orientés
