## Evaluation de l'immeuble « Caractère »

90 logements distribués par une venelle bioclimatique

# Suivi d'une venelle bioclimatique

Résidence « Caractère » 1 boulevard Persée – 31700 BLAGNAC

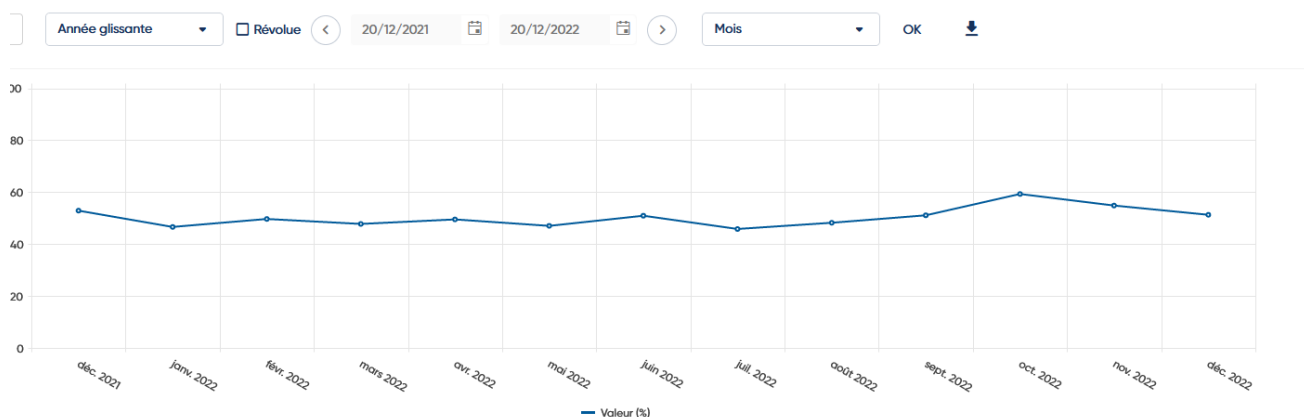
APT N° 410 HUM - (011D7A5D62DCE3-HUM)

Lors de la deuxième visite in situ qui a eu lieu le 9 mars 2022, les locataires du logement 410 nous ont fait part d'un souci d'humidité très important sur les murs intérieurs de la chambre et du salon. Cette humidité est apparue entre le mois de juin 2021 (date de notre première visite) et le mois de mars 2022 (date de notre deuxième visite). Ces traces importantes de moisissures se situent sur la jonction des ponts thermiques. Le taux d'hygrométrie relevé dans le logement depuis décembre 2021 ne montre cependant pas d'humidité excessive dans l'air du logement. On peut donc soupçonner un problème d'infiltration d'eau.

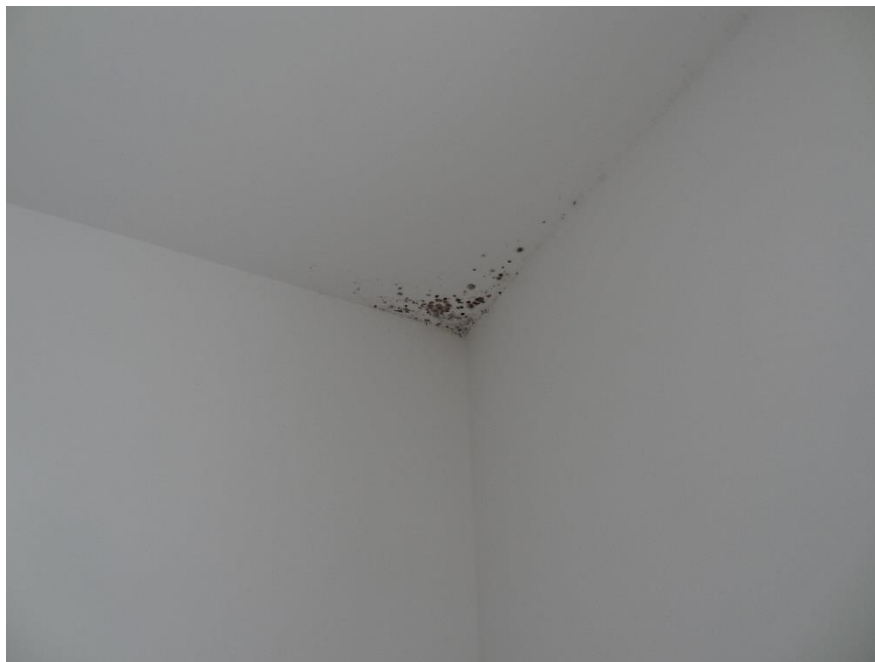
Traces d'humidités dans l'appartement n° 410

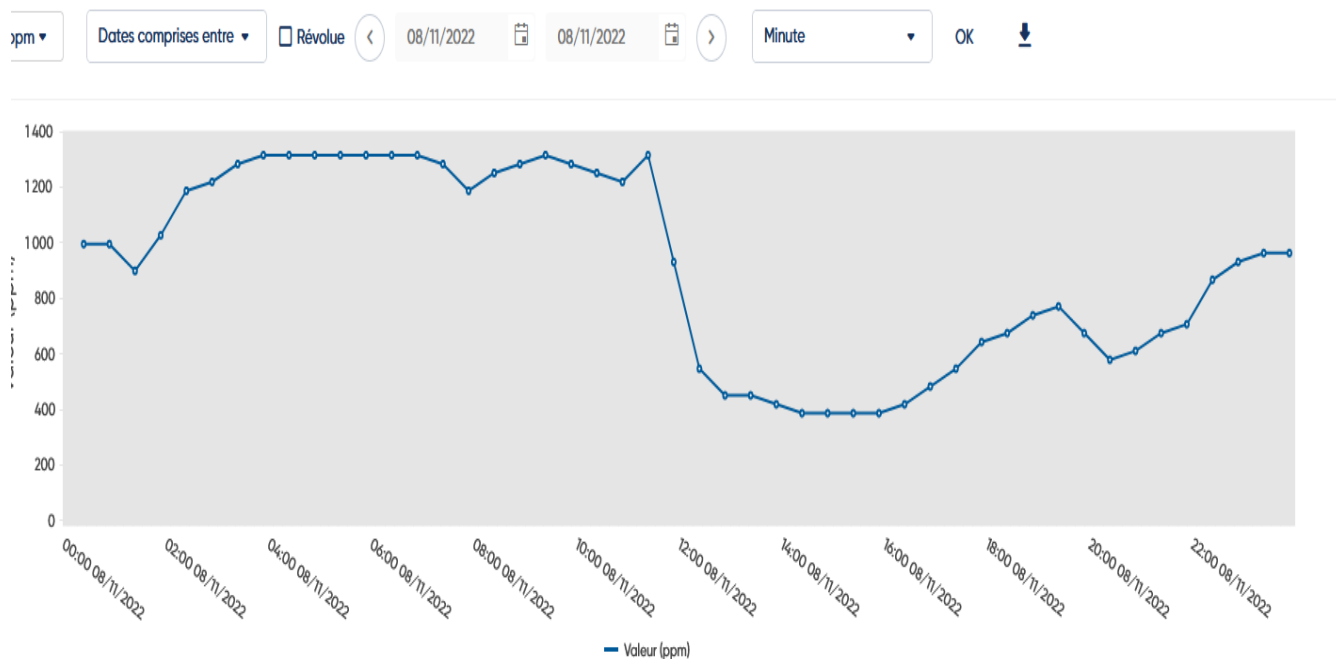
, APT N° 309 CO2 - (011D7A56A83001-CO2)

Si l'on prend le cas d'une journée type dans l'appartement 309, on observe que le taux de CO<sub>2</sub> est relativement élevé la nuit contrairement à la journée où il redescend. Cela correspond à un cycle normal d'occupation pour deux personnes dormant dans une chambre, insuffisamment ventilée.
