Suivi évaluation de l'immeuble à cour-couverte
opération DOMOFrance

Titre Suivi évaluation de l'immeuble à cour-couverte

Sous-titre opération DOMOFRANCE

Nature Rapport d'étude

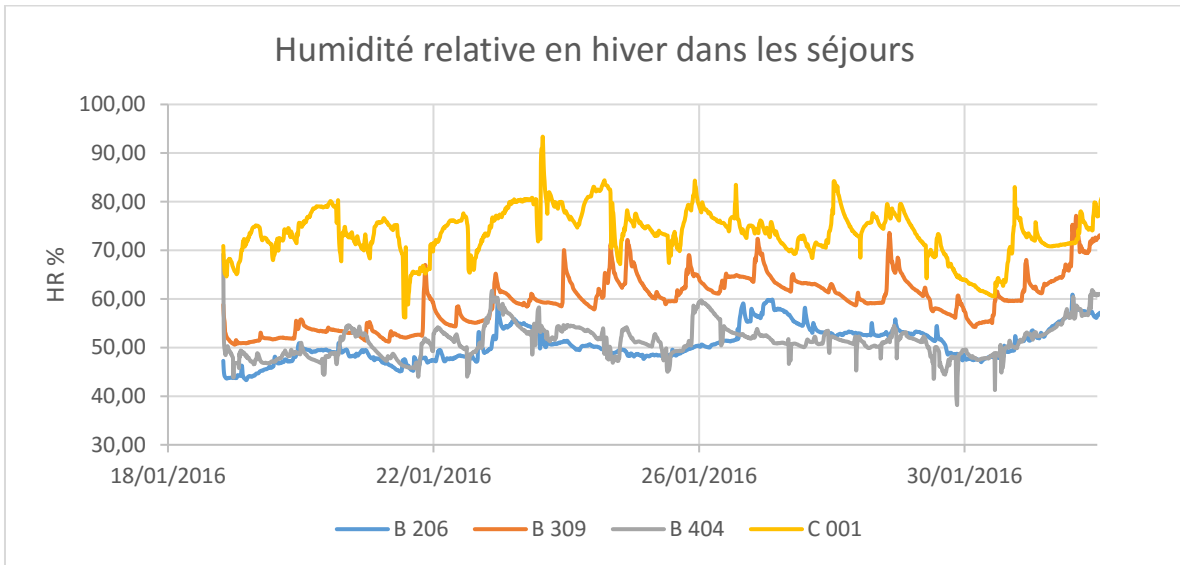
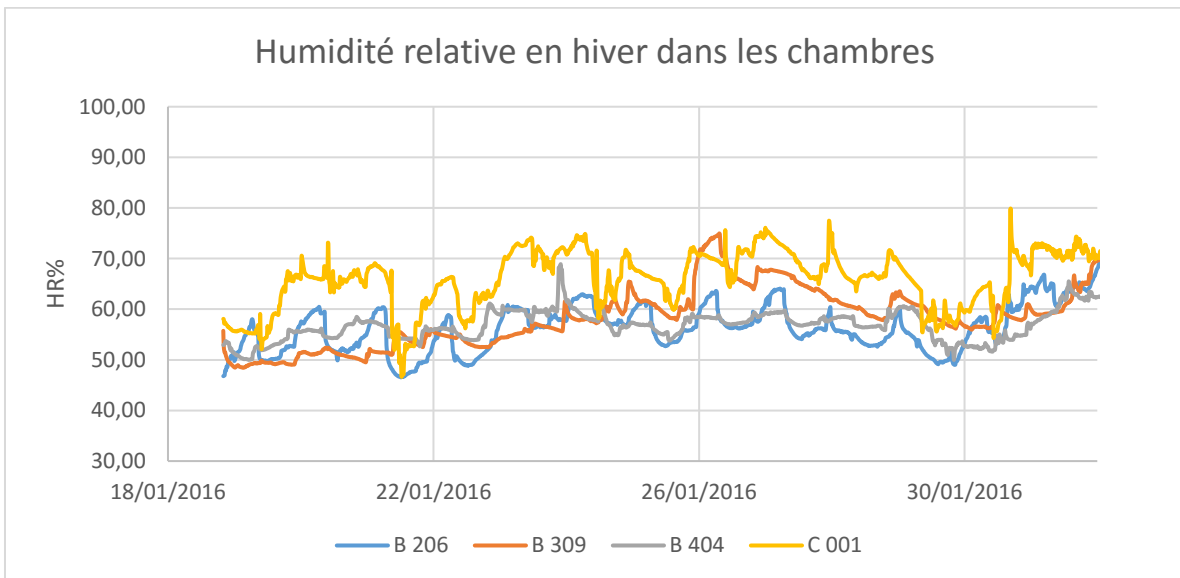
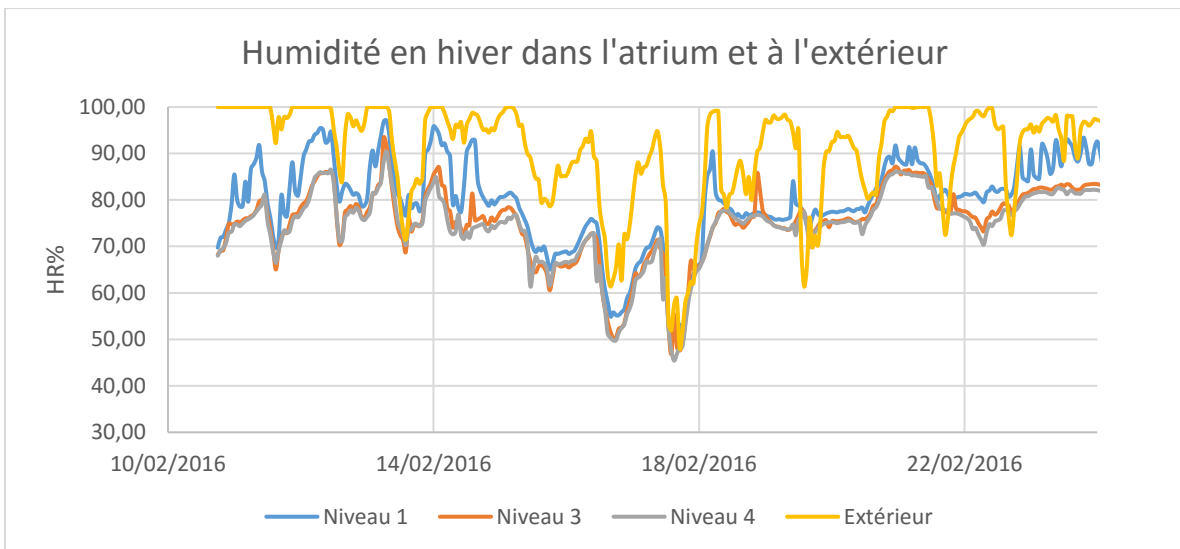
2.2 - Humidité relative :

Un taux d'humidité normal dans un appartement se situe entre 30% et 70 %. Les taux relevés dans les appartements restent confortables pour les occupants puisque la moyenne est de 59 % d'humidité relative sauf les taux de l'appartement C001 qui se situent dans une moyenne plutôt haute avec 69% d'humidité relative. Ceci s'explique par les habitudes et le nombre d'occupants de ce logement (5 personnes en permanence et jusqu'à 8 certains jours ainsi que des habitudes culinaires dégageant beaucoup de vapeur d'eau). Il n'y a pas de hotte aspirante dans ce logement et peu d'aération par ouverture des fenêtres.

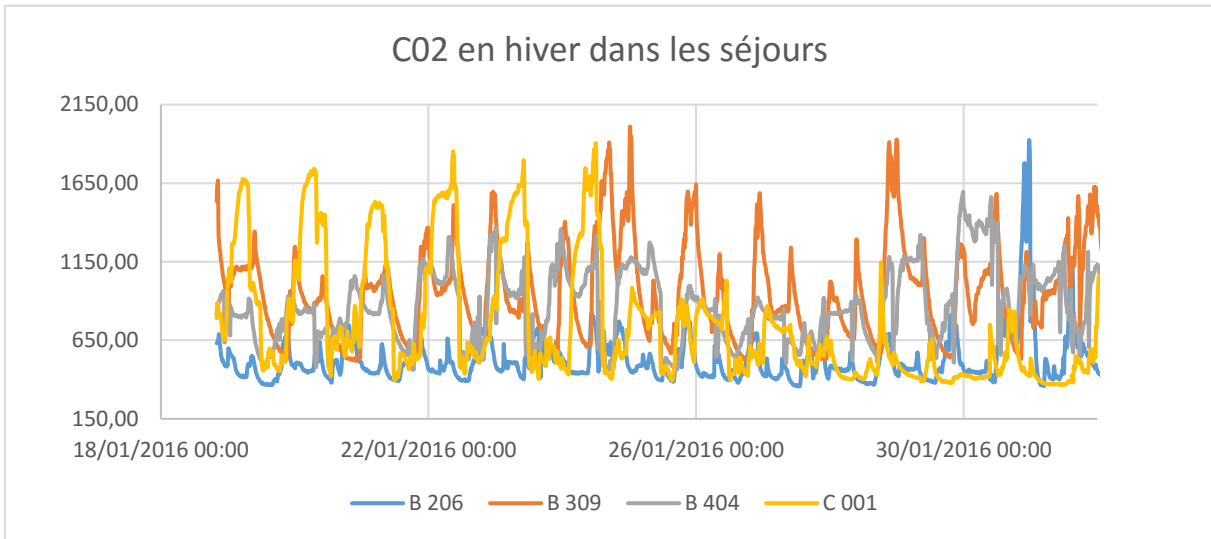
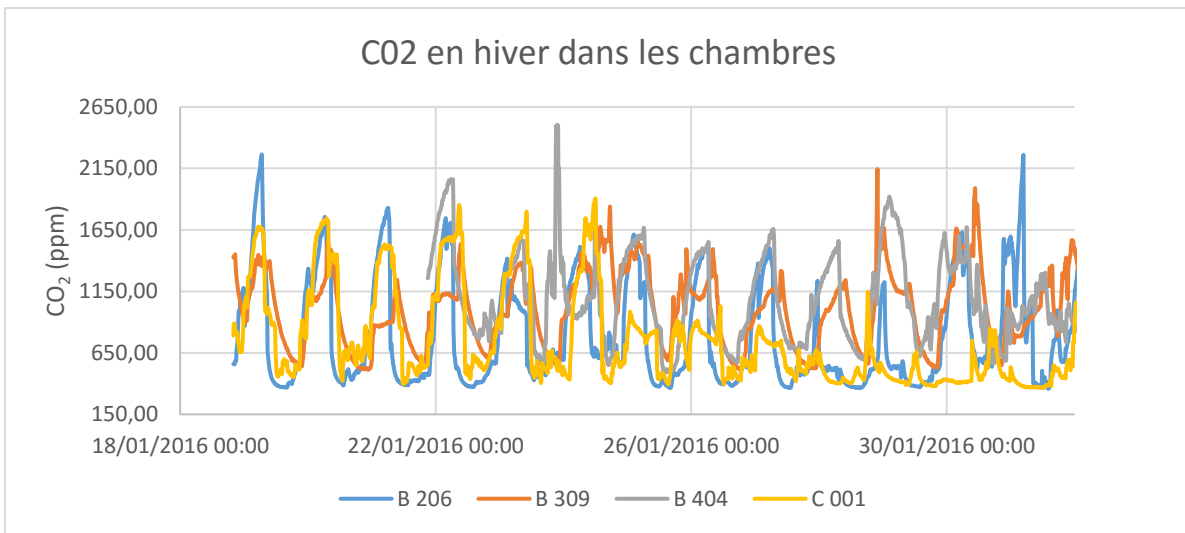
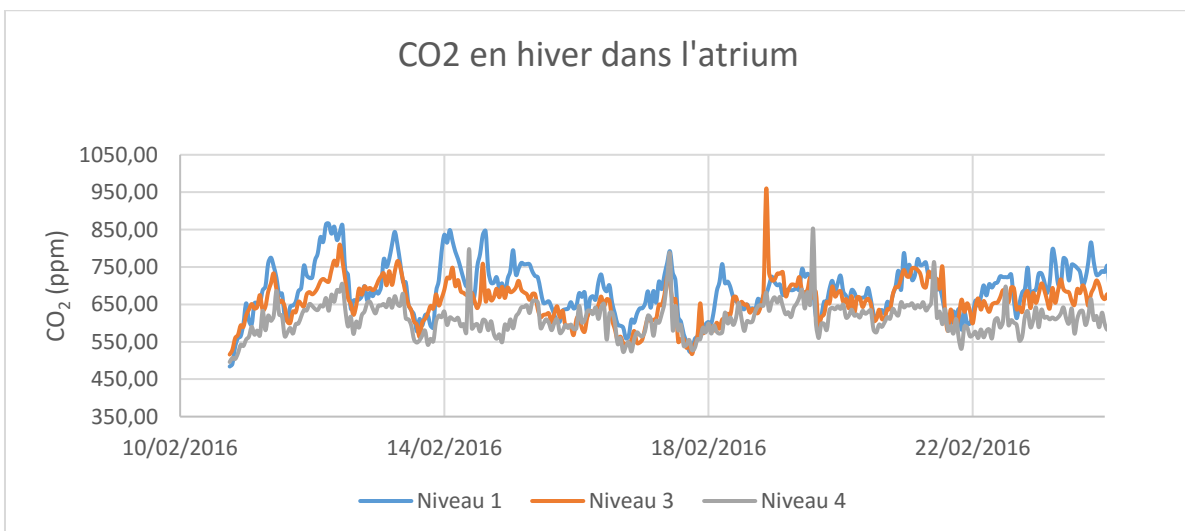
2.3 - Concentration de CO₂

La valeur de CO₂ à l'intérieur d'un appartement varie selon le nombre de personne et le temps d'aération. Les taux de CO₂ relevés dans les logements montrent une activité humaine normale. Les pics dans les chambres correspondent à une activité nocturne ordinaire. Le pic relevé au niveau 3 de l'atrium est accidentel (fumeur probable à proximité du capteur).

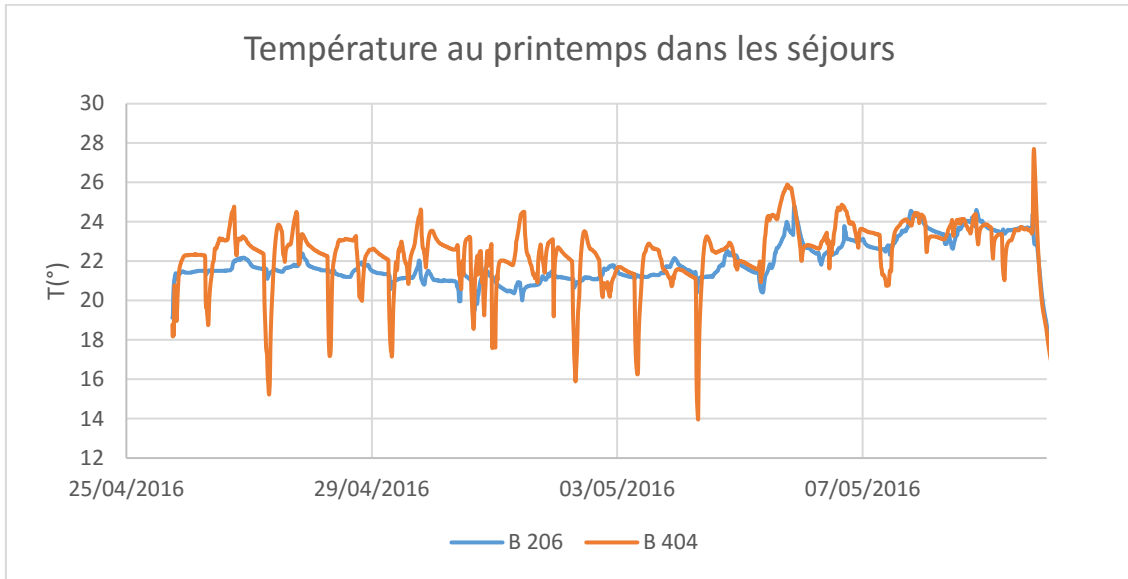
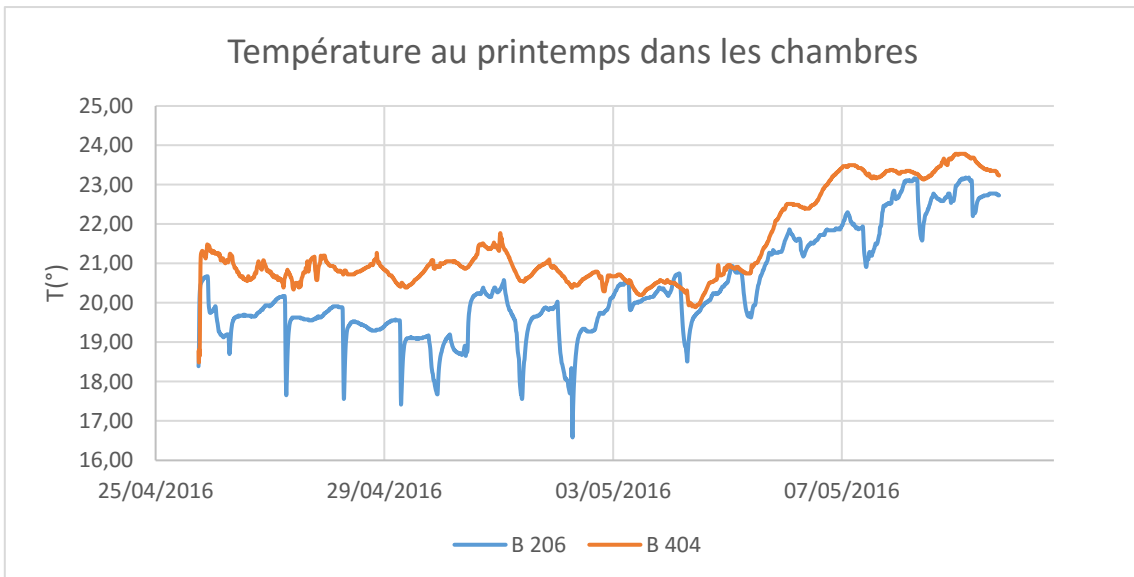
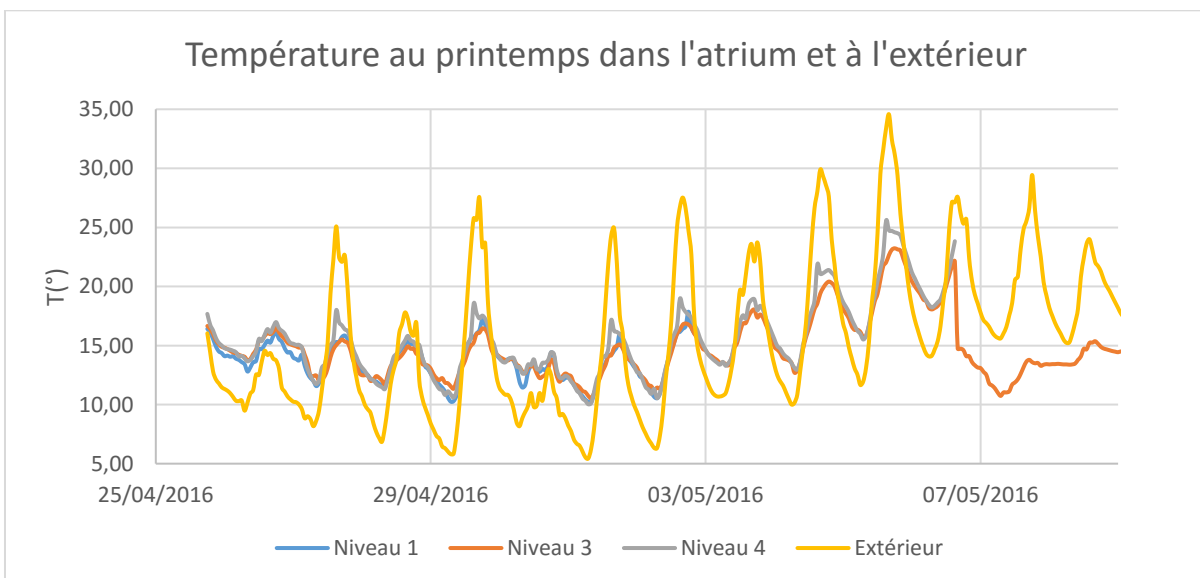
Les différents pics de température minimales relevés dans le séjour de l'appartement B 404 s'expliquent par l'aération du séjour. La locataire nous a expliqué qu'elle aéraït tous les matins. La chambre instrumentée est, quant à elle, nettement moins aérée.

Le capteur installé au niveau 1 de l'atrium s'est montré défaillant et n'a pas enregistré la température sur la totalité de la période.

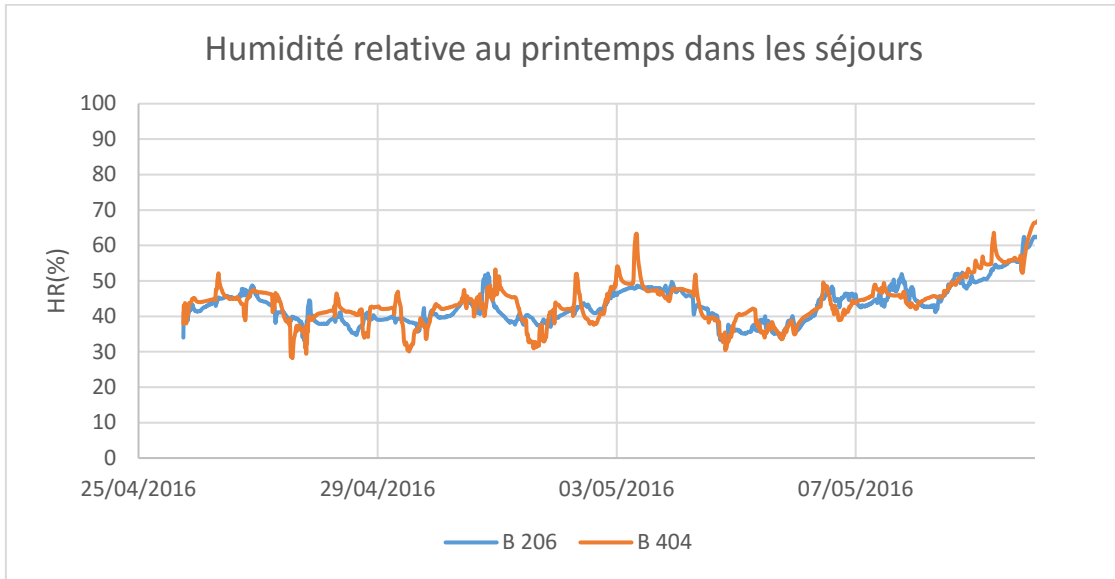
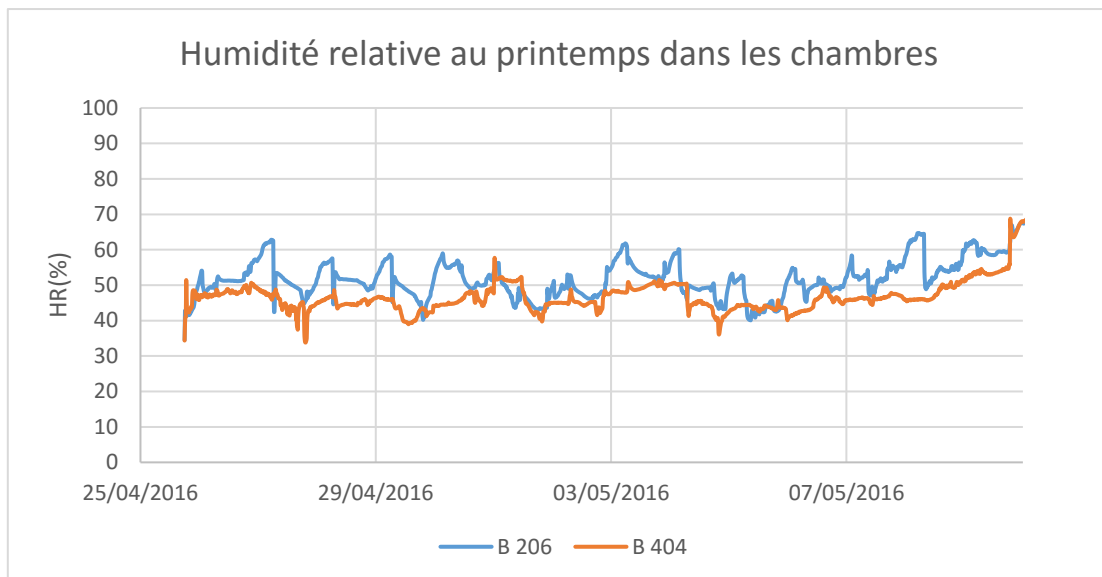
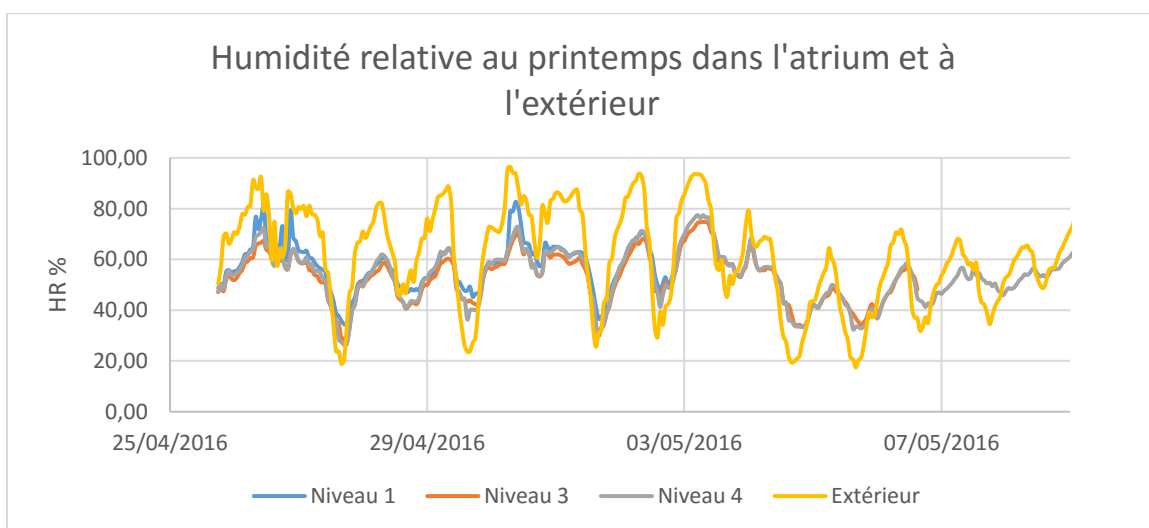
3.2 - .Humidité relative :

Le taux d'humidité dans les appartements se situe dans la moyenne confortable pour les occupants. Il est normal par rapport au taux d'humidité extérieur.

Le capteur au niveau 1 de l'atrium n'a pas enregistré l'humidité à partir du 2 Mai.

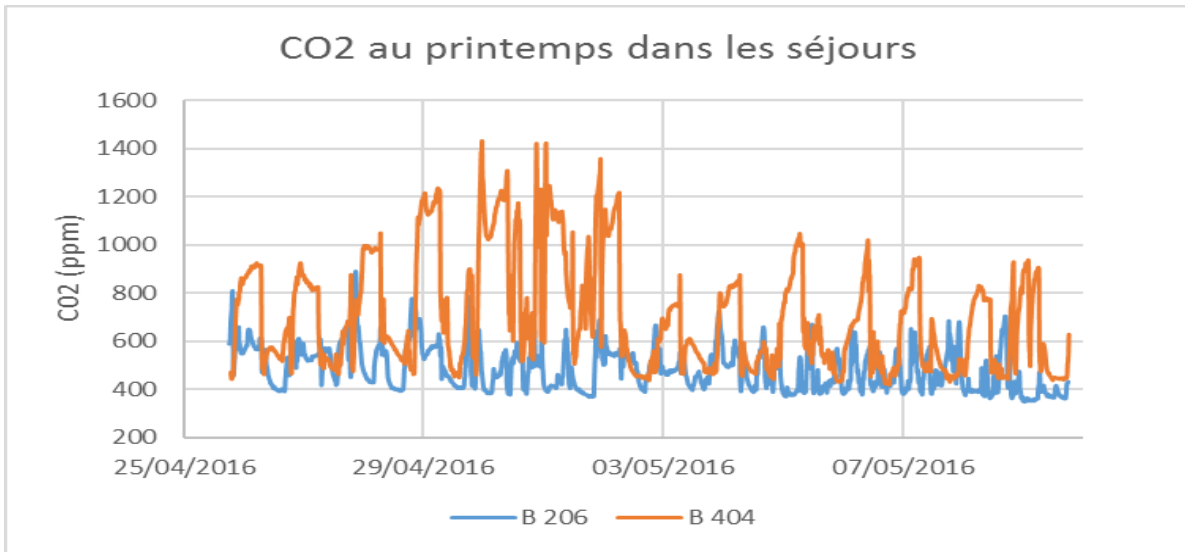
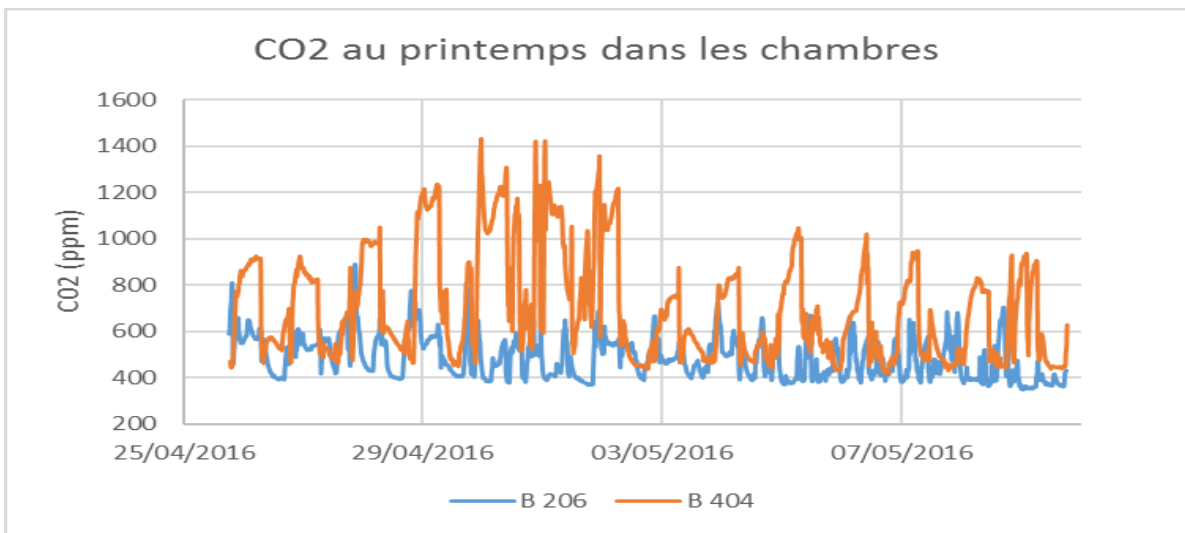
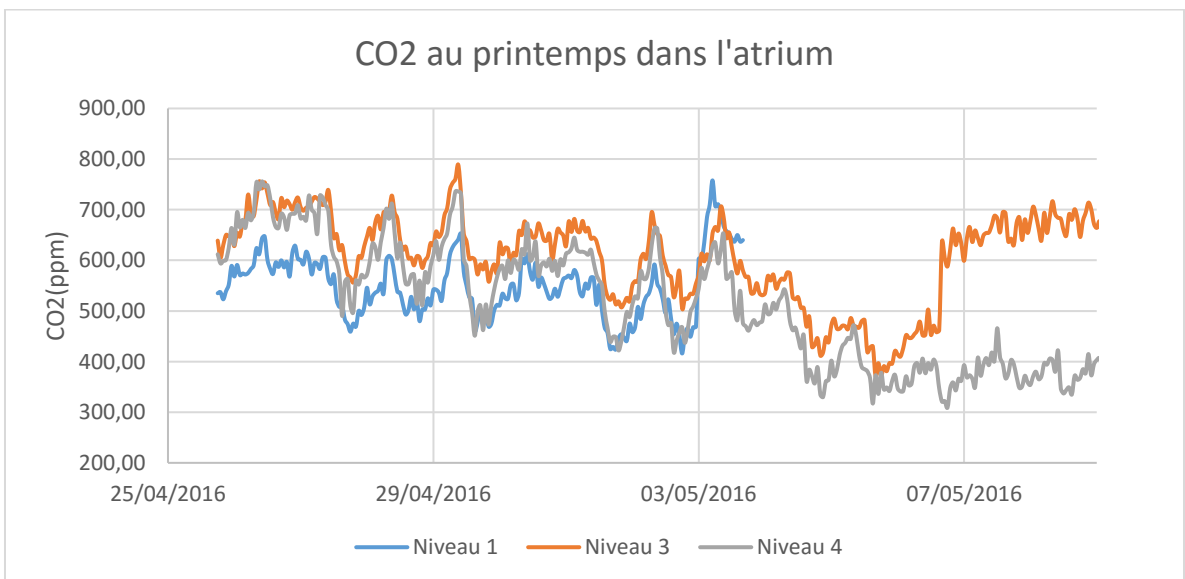
3.3 - Concentration de CO₂

Le capteur placé au niveau 1 de l'atrium n'a plus fonctionné à partir du 2 mai.

La différence de taux de CO₂ entre le niveau 3 et le niveau 4 provient de l'ouverture des ventelles qui favorise une baisse plus importante du dioxyde de carbone au dernier niveau.

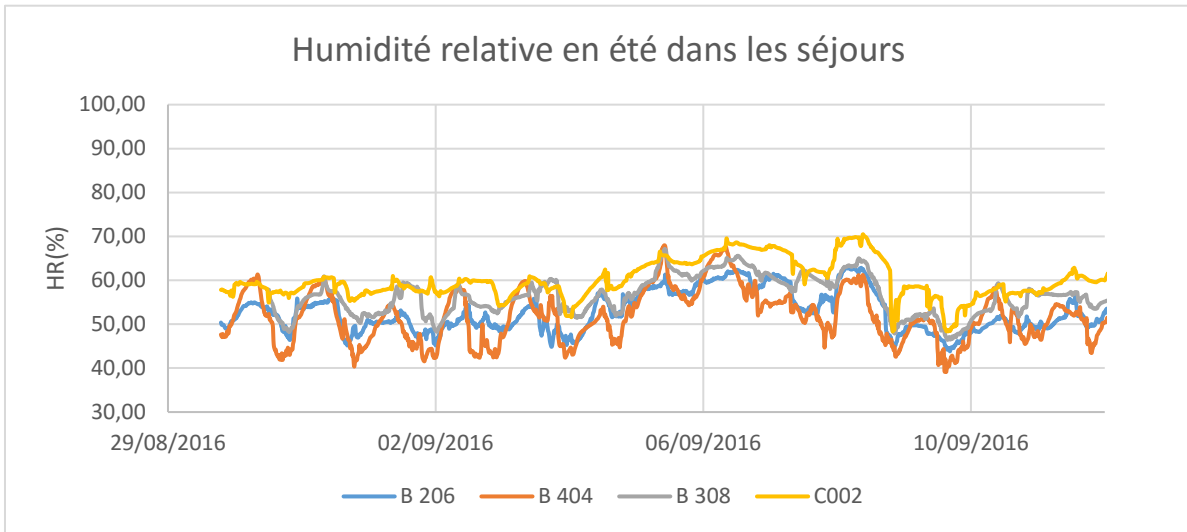
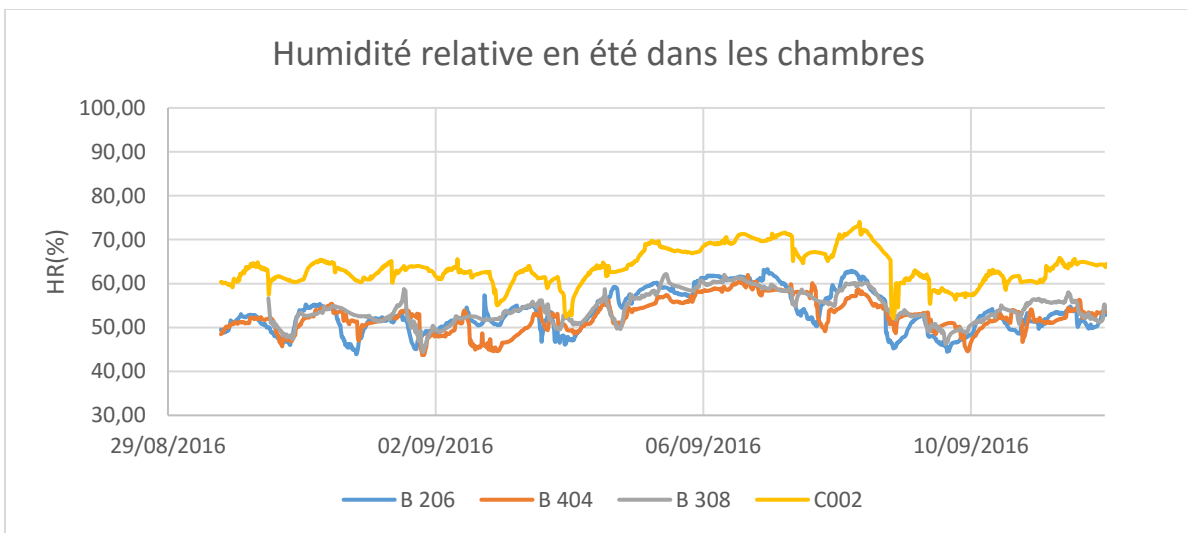
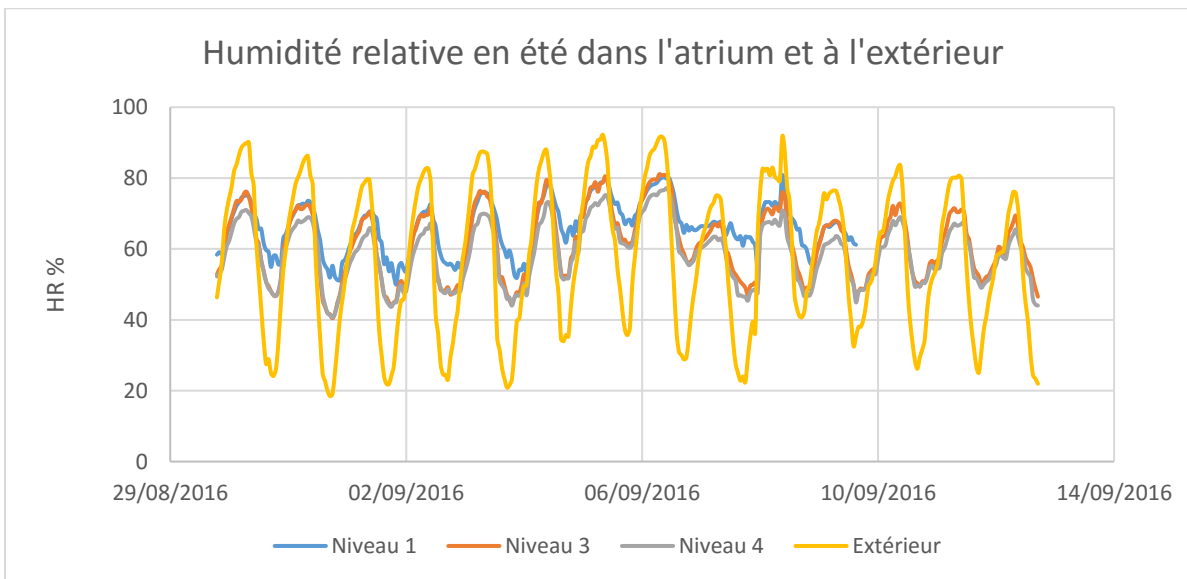
4.2 - Humidité relative :

Le taux d'humidité est normal et reste confortable pour les occupants des logements.

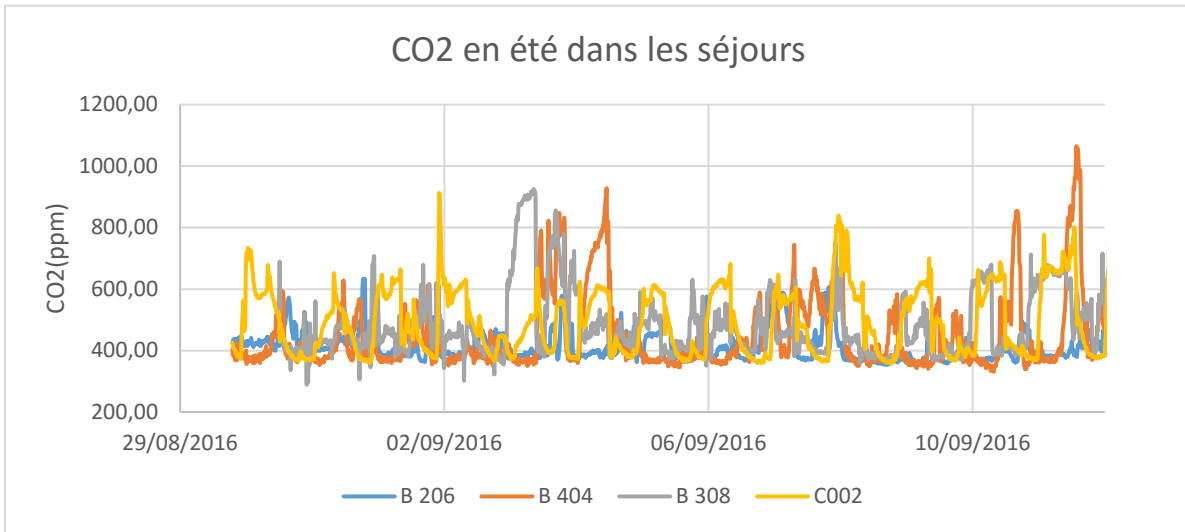
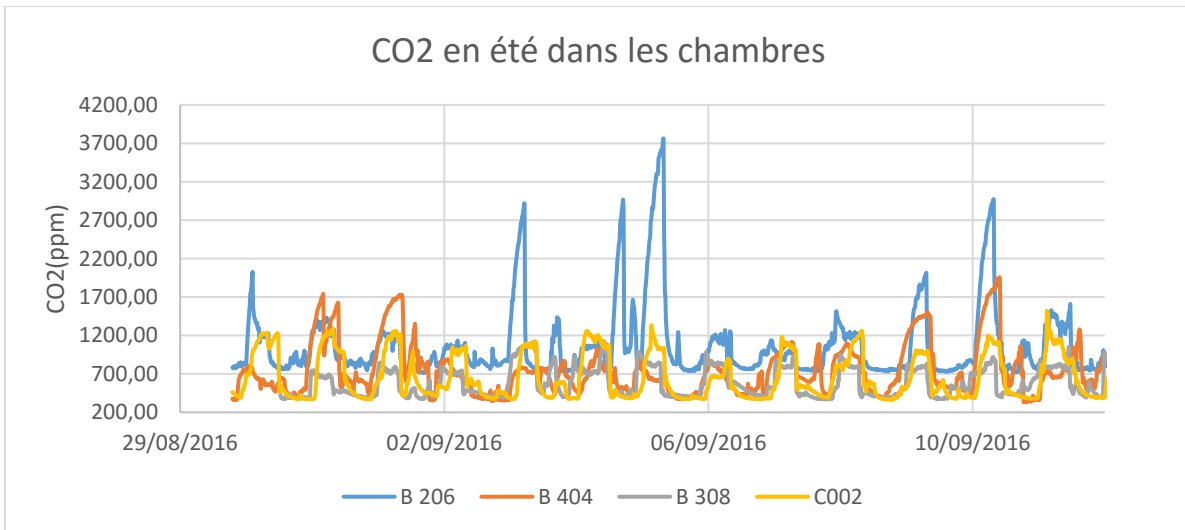
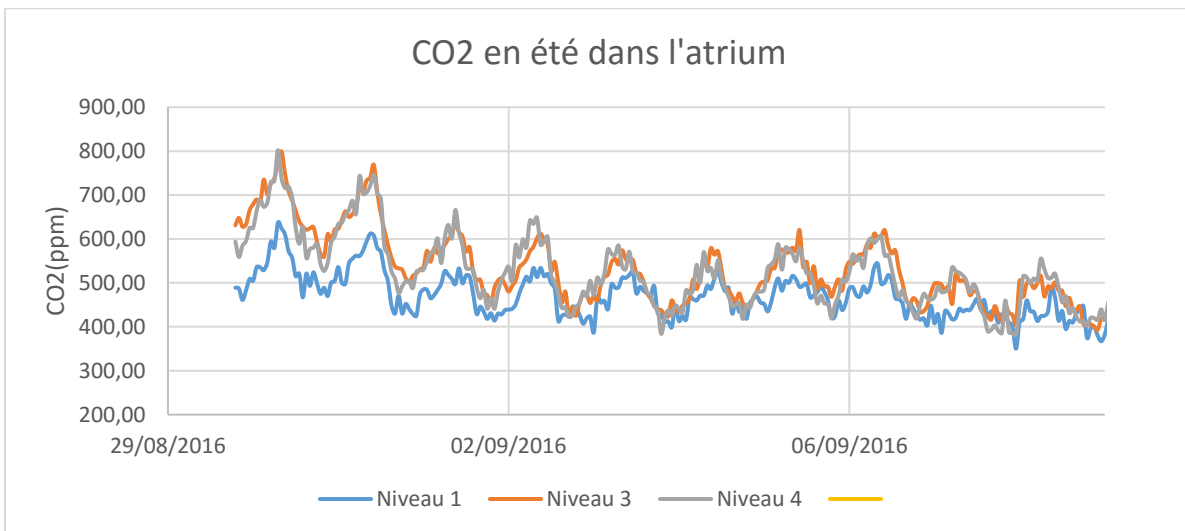
4.3 - Concentration CO₂

Les taux de CO₂ dans les appartements sont corrects. Les pics élevés relevés dans la chambre de l'appartement B 206 s'expliquent par un nombre plus important de personnes à certains moments dans la pièce. On constate que les taux relevés sont moins élevés pour la saison été et correspondent à une augmentation de la fréquence d'ouverture des fenêtres.

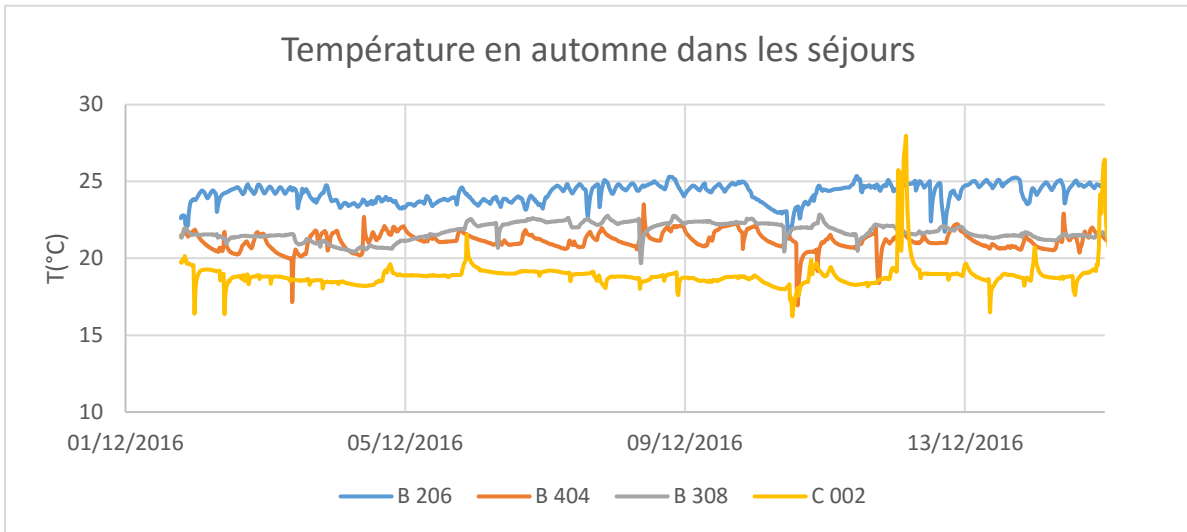
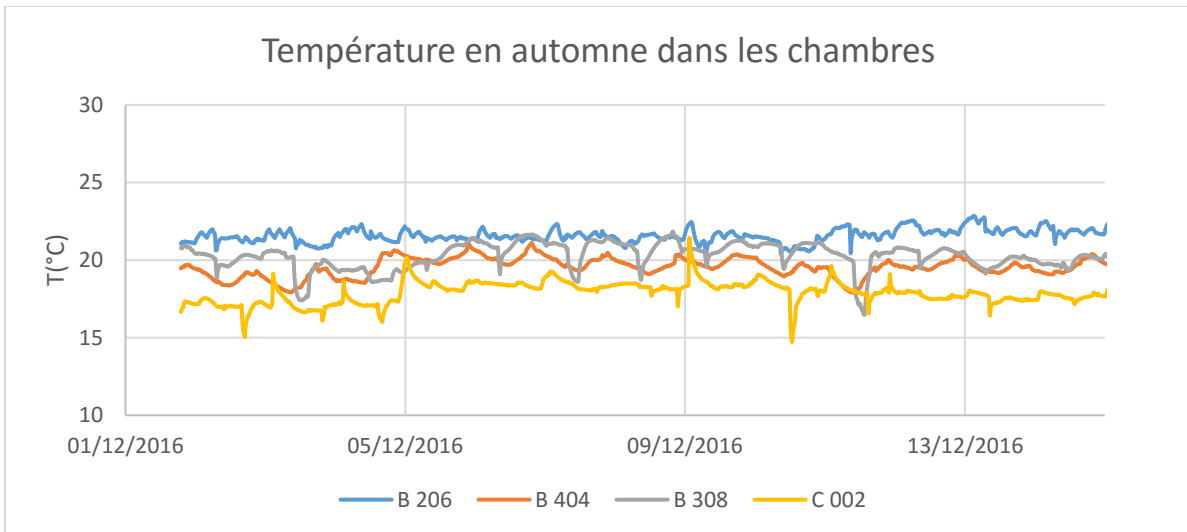
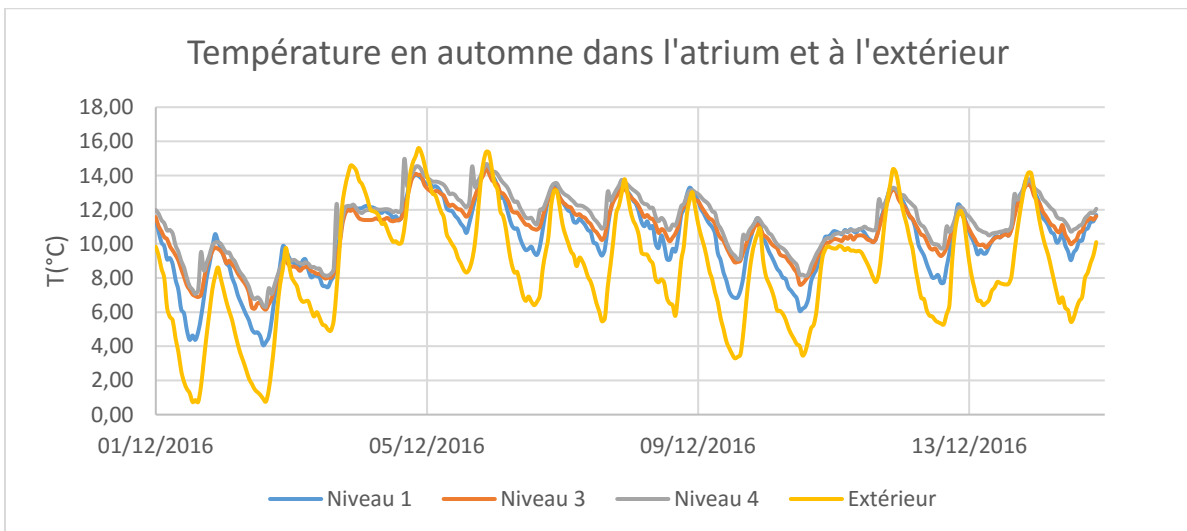
5.1 - Températures :

Il fait bon dans les appartements malgré des températures extérieures avoisinant les 0°. Seul, l'appartement C002 qui donne sur l'extérieur a des difficultés à obtenir une température moyenne de 19° dans le séjour et 18° dans la chambre. Le pic de température enregistré 2 nuits dans le séjour n'a pas donné lieu à explication de la part du locataire. Une source de chaleur a pu être placée à proximité du capteur, par exemple, une lampe. Pour information, la chambre instrumentée du logement C 002 donne aussi sur l'extérieur

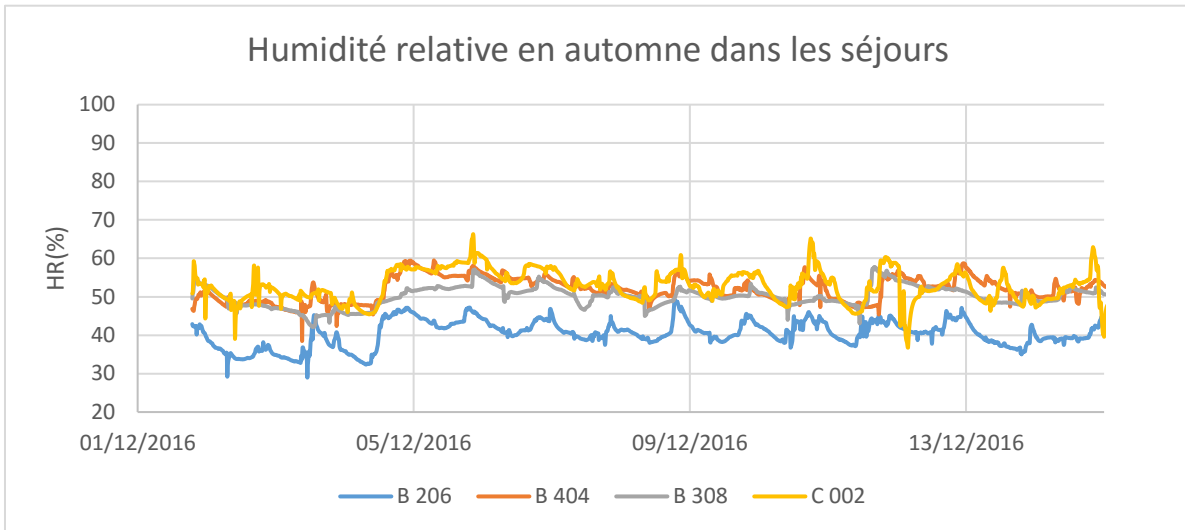
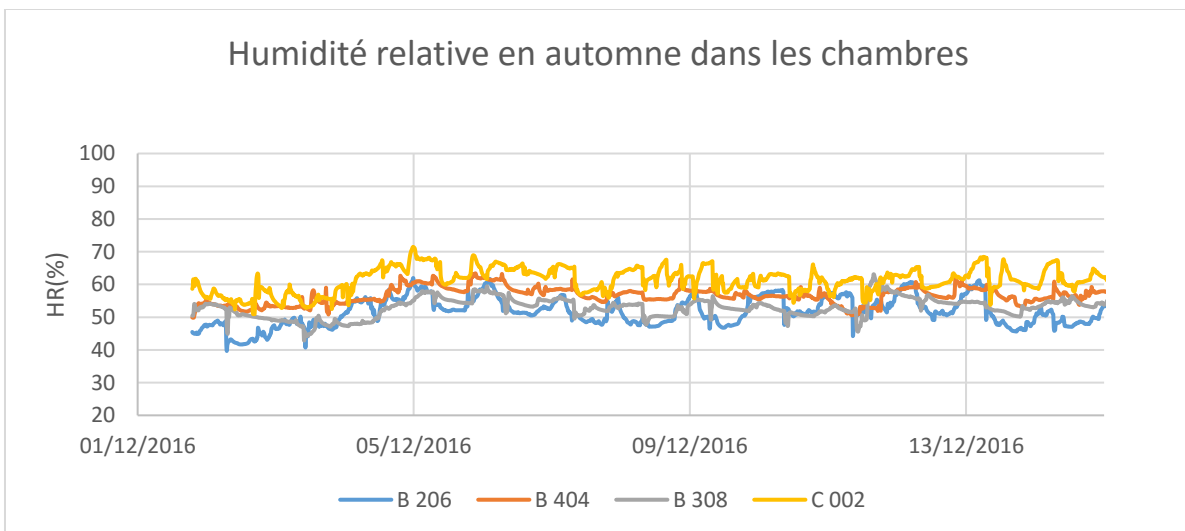
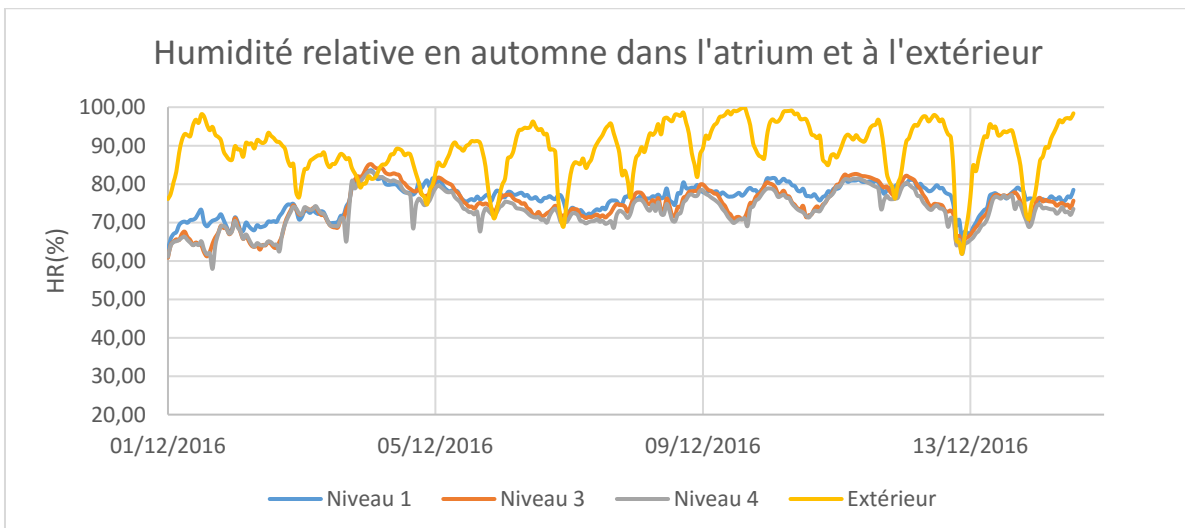
5.2 - Humidité relative :

Malgré un taux d'humidité important à l'extérieur, les relevés d'humidité à l'intérieur de 3 logements sont confortables. Seul l'appartement C002 qui donne sur l'extérieur présente un taux d'humidité un peu plus important que les 3 autres logements tout en restant dans les plages de confort.

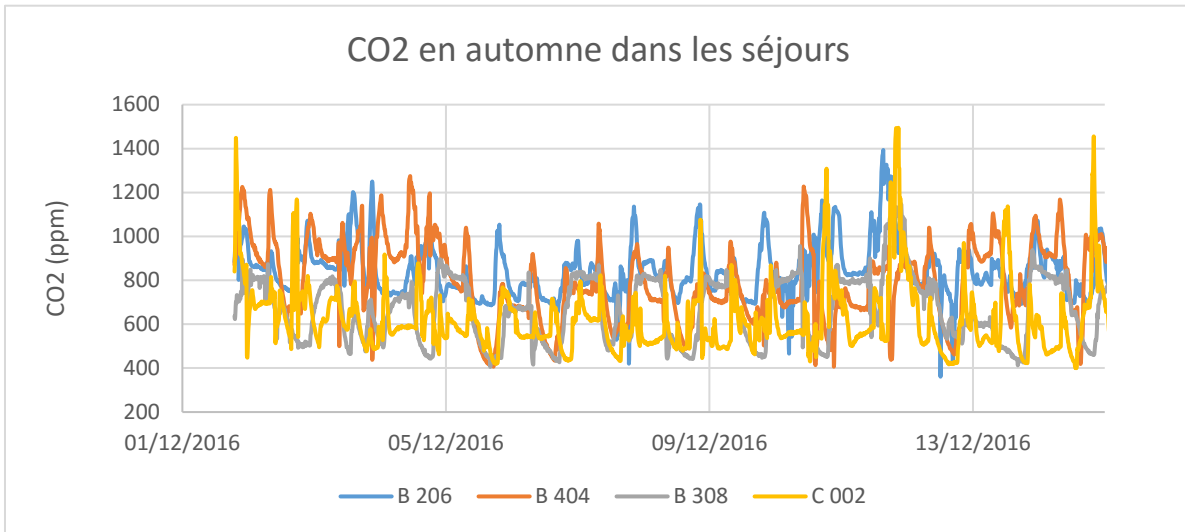
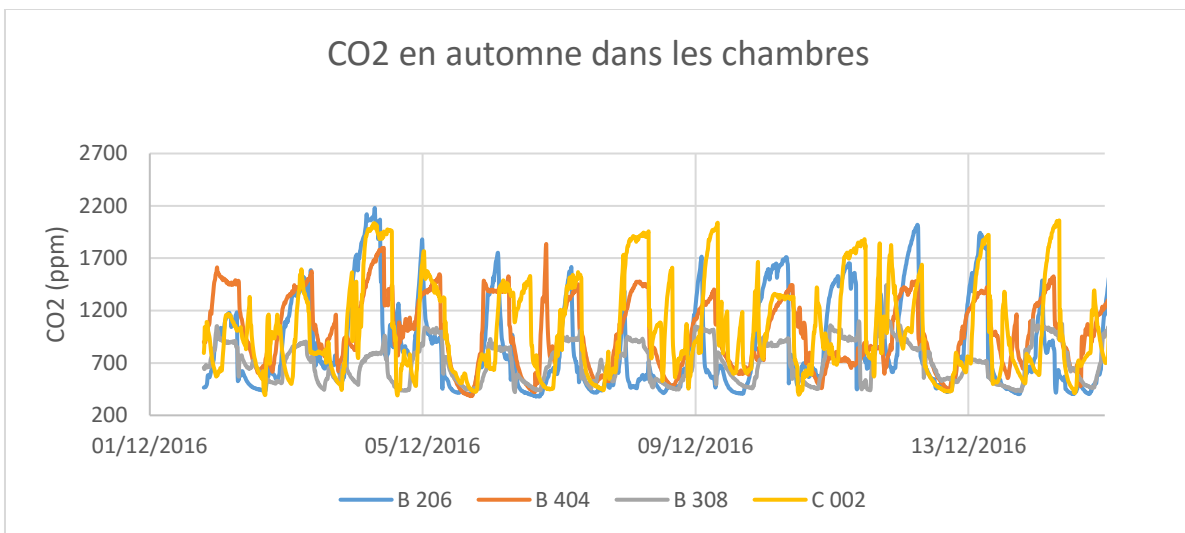
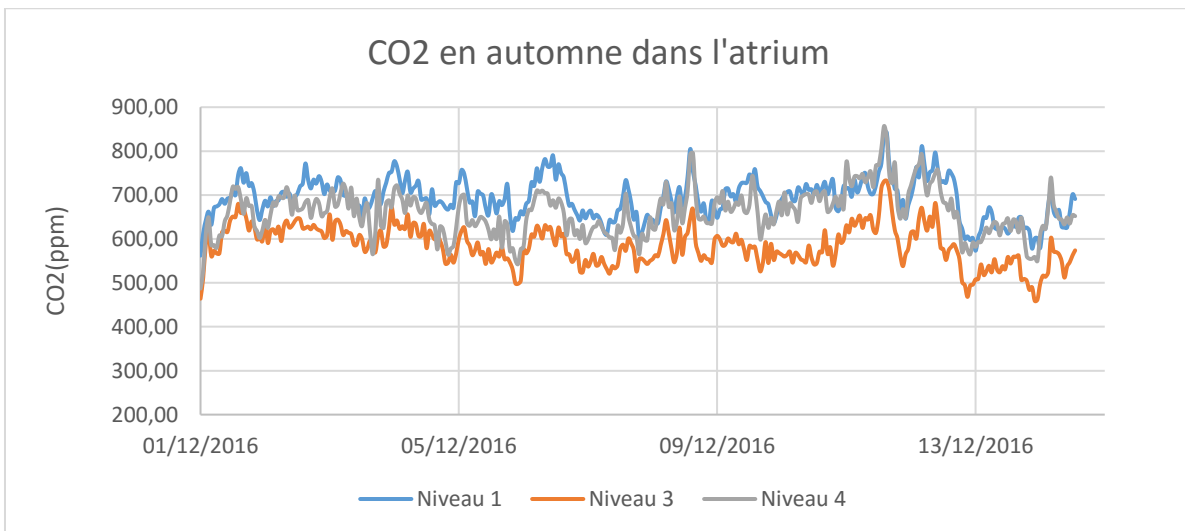
5.3 - Concentration de CO₂

Les taux de CO₂ sont plus élevés en moyenne dans les chambres que dans les séjours mais correspondent tout à fait à une activité humaine normale.

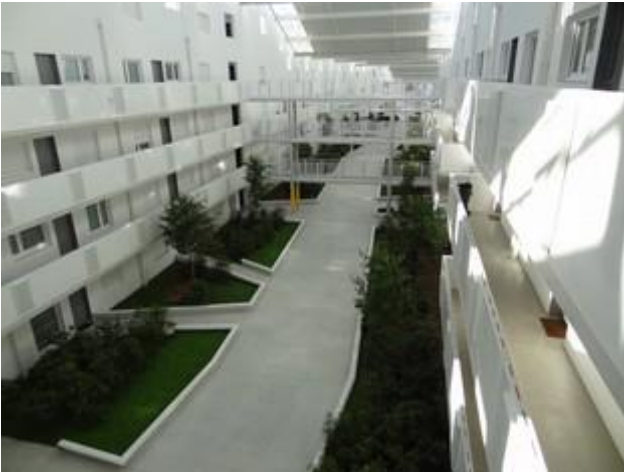
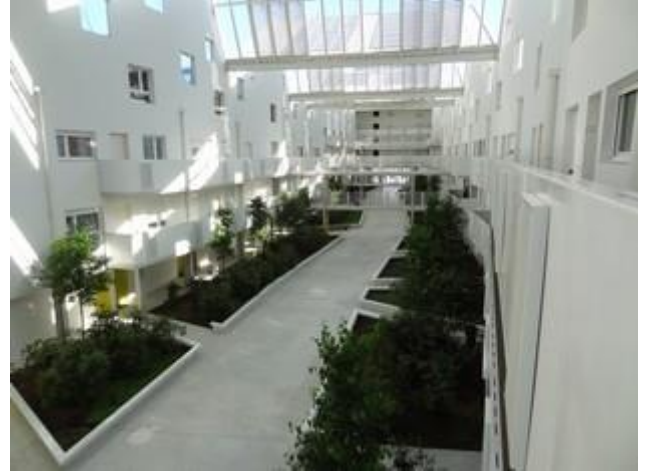
Illustration 3 et 4: intérieur de l'atrium

Outre le sentiment d'insécurité, on peut considérer que l'atrium pourrait être certainement utilisé de façon plus optimale si le bruit généré par les discussions ou les jeux d'enfants ne posait pas problème. Ainsi, lors de nos visites, nous avons pu constater que ce lieu est réduit à de simples passages et que les bancs installés dans l'atrium n'étaient guère utilisés.

La gêne acoustique générée par l'atrium est problématique et empêche ainsi l'utilisation optimale de ce lieu.
