# LOGEO SEINE

## SAINTE-ADRESSE, ROUTE DU CAP

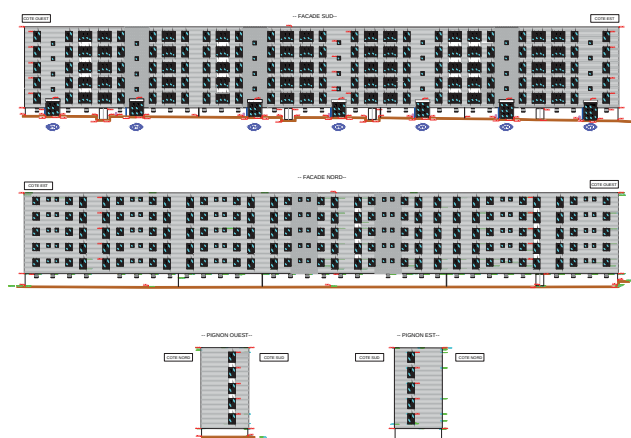
▲ Plan des façades, bâtiment A

L'image de la résidence est peu attractive, en raison notamment du traitement des façades en bardage fibrociment en « écailles ». Elle apparaît en décalage avec un environnement soigné.
