Des dalles alvéolées dans le logement

REX CORMONTREUIL _____

Fiche technique : REX CORMONTREUIL

L'expérimentation porte sur la réalisation de planchers de logement en dalles alvéolaires précontraintes de grande portée (DAP). Généralement utilisées pour des ouvrages tels que des parkings ou des bâtiments industriels ou tertiaires, elles sont peu utilisées en logement en France. Il s'agit donc de valider le produit tant du point de vue technico-économique (évaluation des performances acoustiques, maîtrise des interfaces techniques nouveaux, évaluation des facteurs économiques) que du point de vue organisationnel.

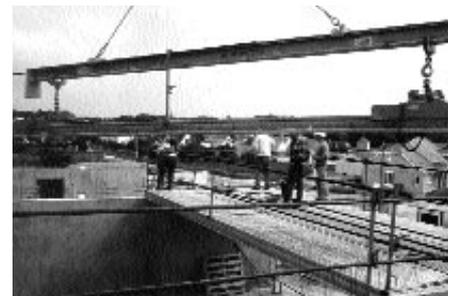
La grue transférait directement les dalles alvéolées¹, depuis la remorque du camion jusqu'à la partie d'ouvrage à réaliser. Un palonnier spécial, constitué d'une poutre supportant deux pinces autoserrantes, permettait de saisir les dalles. Deux chaînes de sécurité, passant sous la dalle et attachées aux pinces, étaient mises en place dès que la dalle était soulevée de quelques centimètres. Leur fonction était de retenir la dalle en cas de défaillance d'une des pinces. A l'extrémité de chaque chaîne était attachée une corde destinée à accompagner le mouvement de chute de la chaîne lors de son décrochage, au moment où la dalle était prête à être posée sur ses appuis. Les compagnons effectuaient les opérations de guidage manuel et de mise en place des dalles, protégés des chutes par un garde-corps intégré aux dalles lors des manutentions. Ce garde corps était constitué de trois supports verticaux fixés à la dalle supportant une barre horizontale. Cet équipement, installé alors que la dalle était encore sur le plateau du camion de livraison, n'était retiré d'une dalle posée que lors de la mise en place de la dalle suivante. Le garde corps équipant cette nouvelle dalle assurait la sécurité des compagnons pour la pose de la dalle suivante. Le réglage de la position définitive était effectué par les compagnons, sur la base d'une évaluation visuelle des largeurs d'appui. Le déchargement d'une remorque contenant sept dalles (soit environ 80 m²) s'effectuait entre 45 et 60 minutes, sauf pour les dalles à torons dépassants dont le temps de pose

se trouvait augmenté en cas d'éventuelles difficultés à marier les torons et les fers en attente dans les voiles. Des files d'étais, disposées en rive des supports verticaux, servaient alors d'appui temporaire, le temps de sceller les torons par les chaînages en béton armé.

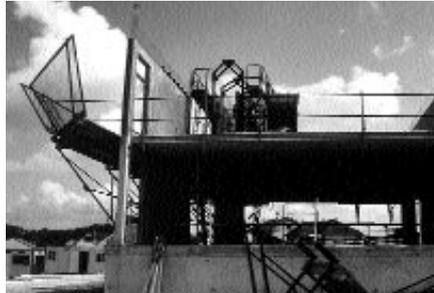
Les dalles alvéolées offrent certaines potentialités en terme d'organisation du chantier lors de la phase de réalisation du gros œuvre. Les cellules de grandes dimensions (9 mètres), entre murs de refends (et localement de façade à façade), offrent une importante capacité de stockage. De plus, l'accès aux cellules est possible depuis les deux côtés des bâtiments. Ainsi, il peut être tentant d'utiliser ces ressources pour stocker, au moment voulu, les produits (doublages, cloisons, équipements, etc..) qui seront ensuite mis en œuvre dans ces mêmes cellules dès leur fermeture. L'entreprise n'a pas retenu cette option car les quantités de doublages et de cloisons nécessaires par cellules ne correspondaient pas à des multiples des quantités des palettes standard. L'excédent (ou le manque) de produits dans une cellule aurait impliqué des manutentions mal aisées entre cellules. Par ailleurs, l'approvisionnement à l'avance de ces produits aurait contraint les corps d'état à des avances de trésorerie difficilement supportables. Enfin, les risques de détérioration ou de vols dans des cellules non complètement fermées auraient été moins maîtrisables que dans le cas d'une livraison dans un local fermé. Toutefois, pour la

réalisation des bâtiments 2 et 4, l'espace de ces cellules aura été utilisé pour distribuer et stocker les palettes de blocs en béton nécessaires à la réalisation des façades.
