Les dalles Présol

REX MOIRANS _____

REX MOIRANS

La démarche expérimentale porte sur une opération de 47 logements PLA en R+3 à Moirans (38). Le chantier a été réalisé en 1996.

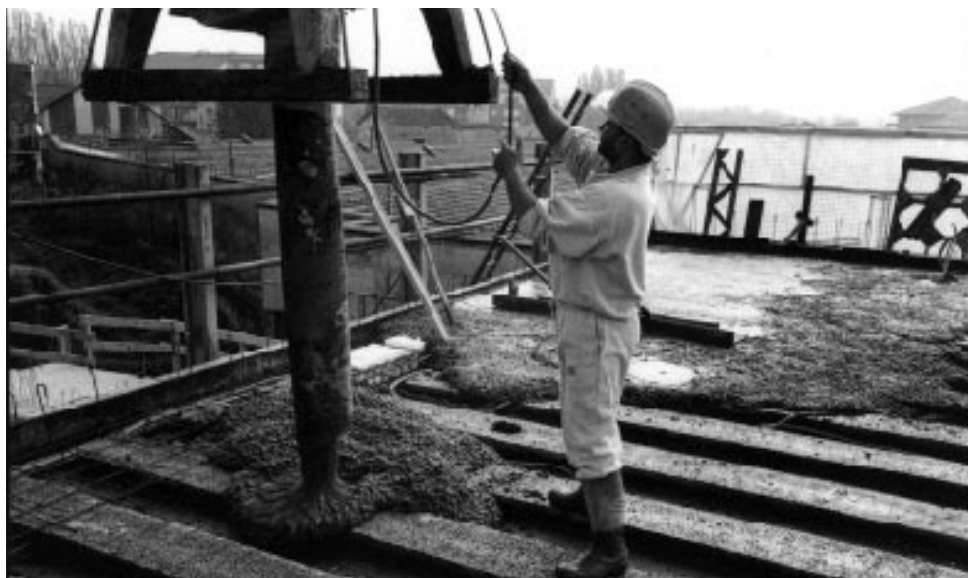
Les composants de plancher Présol sont des éléments en béton précontraint fabriqués en usine. Ils se présentent sous la forme de plaques nervurées autoportantes de 1,2 m de large, dont la longueur est adaptée aux besoins propres des projets. Chaque nervure est percée d'une alvéole longitudinale. Les composants de plancher Présol sont ainsi intermédiaires entre la prédalle et la dalle alvéolée précontrainte (DAP). Les dalles présentent des torons dépassants aux extrémités.

L'espace entre les nervures peut être rempli de béton (planchers pleins) ou de matériaux isolants (planchers allégés). Les portées sont subordonnées aux charges, au type de remplissage, ainsi qu'au choix de l'épaisseur des dalles (16 ou 20 cm). Elles peuvent aller jusqu'à une portée de 13 m. Introduit sur le marché en 1990, le produit Présol a pour destination d'origine les ouvrages tertiaires (bureaux, enseignement, parkings, etc....). L'adaptation des dalles Présol au logement suppose de répondre aux problèmes suivants :

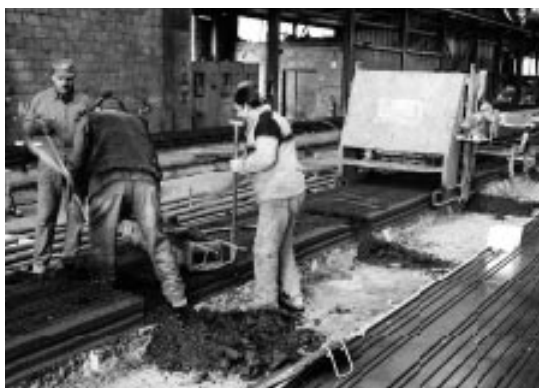
L'usine de production Pascal Préfabrication de Genas (69) produit 50 % de composants de façades et 50 % de planchers préfabriqués. Ces planchers sont de deux types : des dalles alvéolées précontraintes (DAP) Spirol, des dalles Présol. L'usine produit actuellement des dalles Présol à torons dépassant sur un banc de précontrainte d'une longueur de 120 m, à l'aide d'une machine spéciale qui file le

béton en trois couches horizontales successives afin d'obtenir le profil particulier. La fabrication de dalles sciées perpendiculairement à l'axe du banc de préfabrication est envisageable grâce à la scie actuellement utilisée pour découper des DAP Spirol à des fins de contrôle de production. Afin d'établir une comparaison avec la pose des dalles à torons dépassants, l'entreprise Pascal avait envisagé d'utiliser des dalles sciées. Cette solution ne sera finalement pas retenue, en particulier en raison de la nécessité d'élargir les appuis de manière à garantir la stabilité de l'ouvrage.

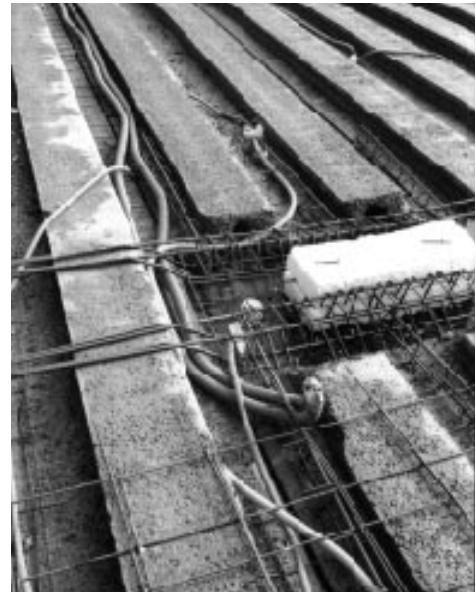
L'opération de coulage du béton montre que certaines dalles ne s'appuyaient pas sur la poutre médiane, malgré la charge du béton de remplissage des espaces inter-nervures. Ce phénomène est probablement consécutif au comportement mécanique non uniforme des dalles sous charge. Un décalage visible au niveau des joints entre dalles en a découlé. Pour essayer d'y remédier, la « manœuvre » consistait à tenter de relever les dalles voisines à l'aide d'étais. Un compagnon et

un chef d'équipe ont été mobilisés pour traiter ces problèmes durant le coulage du béton (en sus de l'équipe de coulage de 2 hommes). Compte tenu de la qualité des bords longitudinaux des dalles, le joint entre dalles laissait passer une quantité significative d'eau et de laitance en début de coulage.
